INFORME SOBRE EL ESTADO DE LAS ZONAS VERDES DE PLATAFORMA CENTRAL IBERUM

Primavera 2021

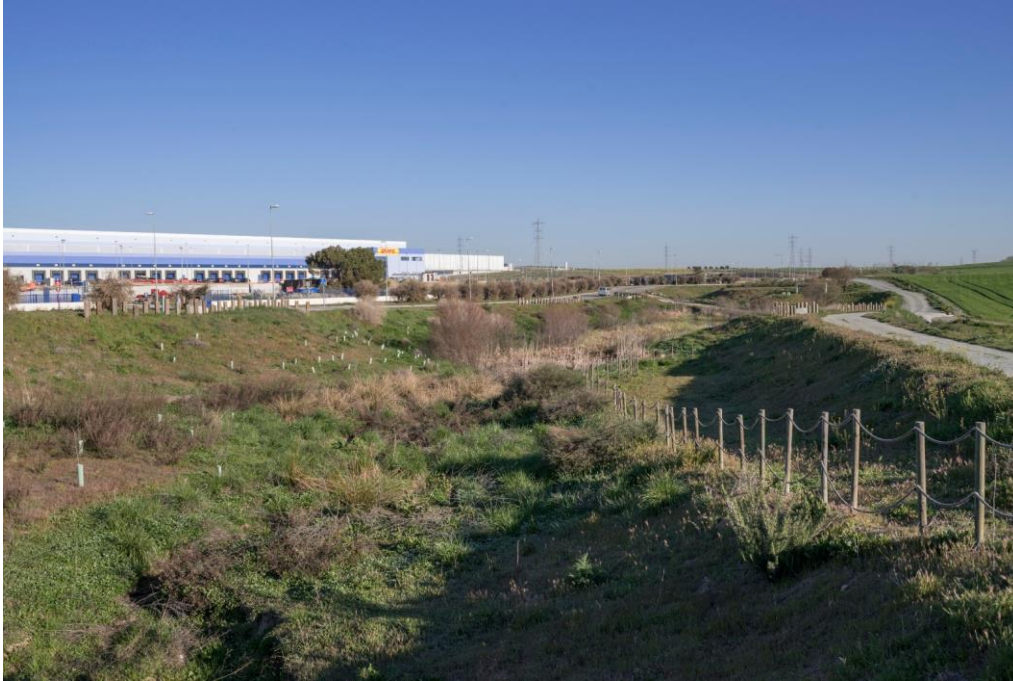
La zona más representativa de la Fase 0 es la balsa. Se realizaron trabajos de matorralización en 2016, que no llegaron a ser exitosos. En campañas posteriores, se volvieron a introducir plantas en el contexto de una actividad de educación ambiental, así como en el marco de las Prácticas en Empresa. Sin embargo, los taludes de la balsa aún se muestran con escasa cobertura de matorral (Figura 1). La vegetación edafohigrófila en general se encuentra en buen estado y se ha formado una orla de tarayes, sauces, juncos y eneas. Con respecto a los olmos cedidos por el ministerio, se ha realizado un punto específico para informar sobre su estado.

Figura 1. Balsa de Fase 0 con escasa matorralización.

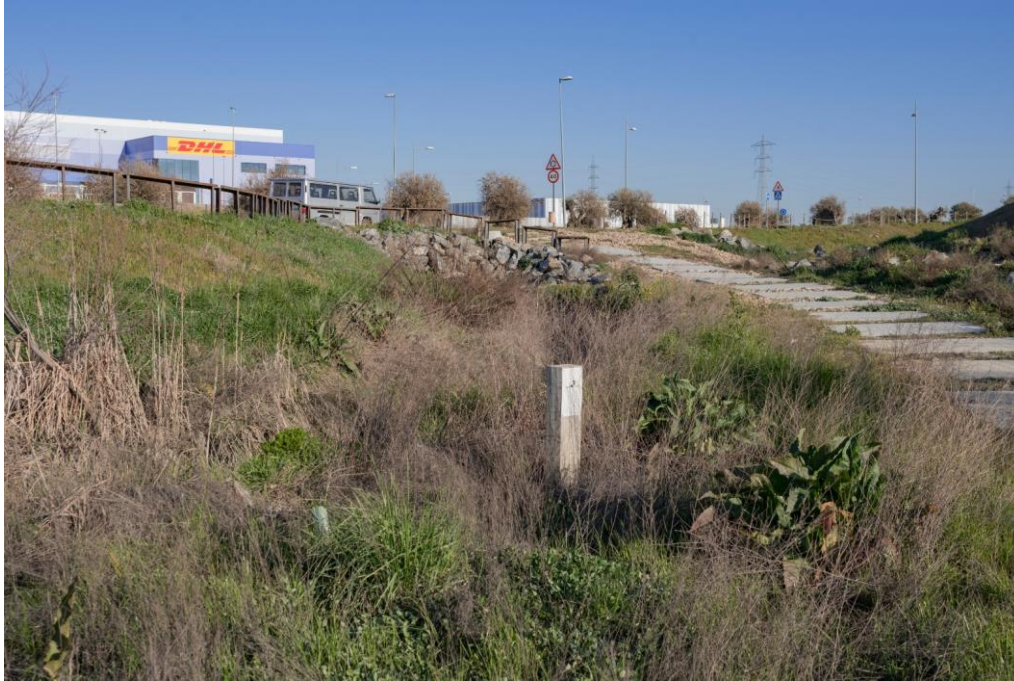
En cuanto a las poblaciones de hidrófitos, en un principio en las aguas de la balsa existían buenas poblaciones de *Potamogeton pectinatus* y *Chara sp.*, que fueron introducidas por el Equipo de Restauración Ecológica de la UCLM. Sin embargo, tras varios fenómenos de contaminación en los pasados años, estas praderas de *Characeas* y *Potamogeton* han desaparecido. Además, el agua de la balsa continúa eutrofizada y muestra un color grisáceo, con abundantes poblaciones de grandes acederas (*Rumex crispus* y *Rumex cristatus*), que atestiguan la eutrofización y el mal estado de las aguas (Figura 2). Al acercarse a la balsa se puede percibir el mal olor de las aguas, esto junto con su turbidez hace que esta balsa no sea un buen punto de referencia para la educación ambiental.

Figura 2. Entrada de agua de Fase 0, con poblaciones de *Rumex* a la derecha y enneas.

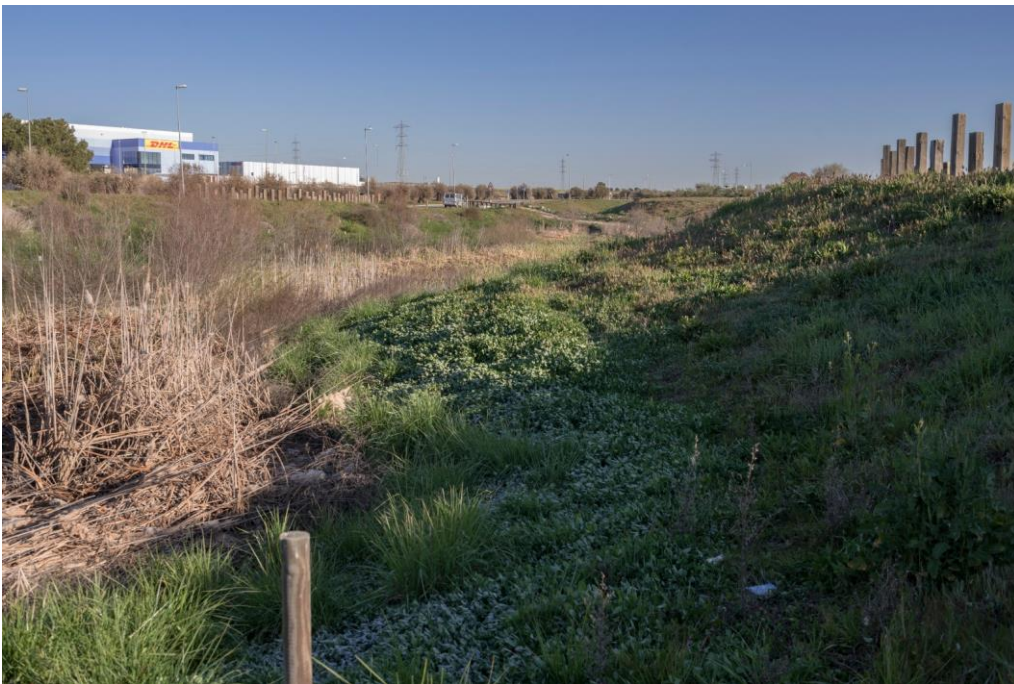
Figura 4. Talud de la balsa, orientación suroeste. La hidrosiembra permanece en las zonas bajas cercanas al agua, mientras ha sido desplazada en la parte alta del talud.

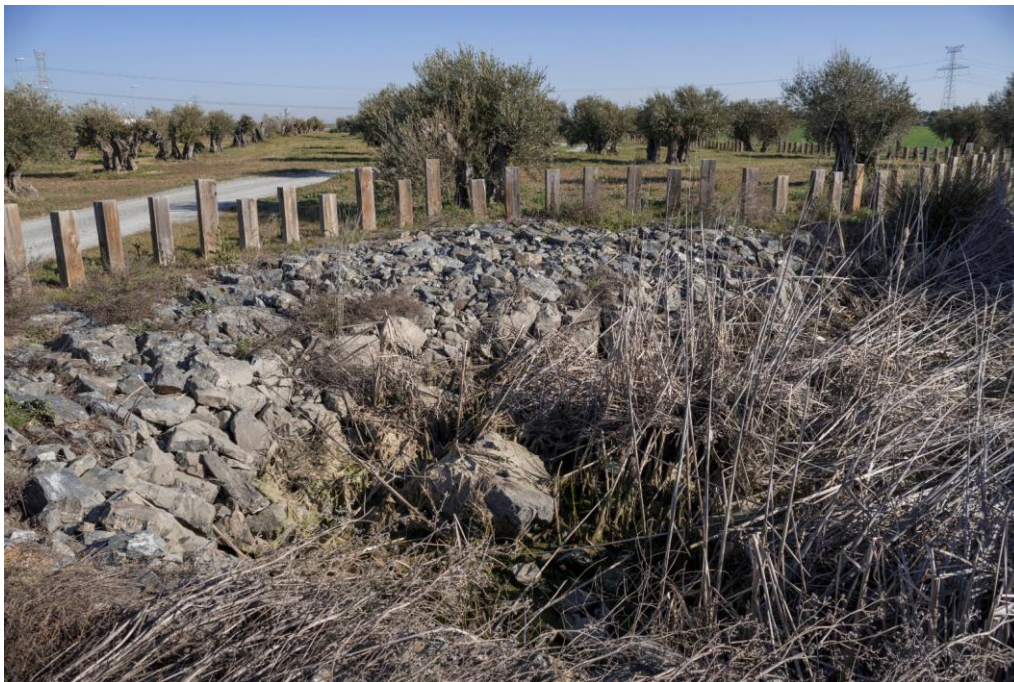
El flujo de agua en la balsa pequeña del olivar permanece irregular. La supervivencia de los ecosistemas generados depende del suministro de agua. Se han observado fenómenos de sequía que han generado mortalidad y puntiseado en algunos ejemplares de sauces. Esta coyuntura ha sido aprovechada por el carrizo (*Phragmites australis*), planta con menos requerimientos hídricos, que está ocupando la mayor parte de la balsa, desplazando a las eneas (*Typha domingensis*), sauces, olmos, juncos churreros y poblaciones cespitosas de *Carex*.

Figura 5. Balsa pequeña del olivar con poca agua. Las eneas se refugian en las zonas que permanecen húmedas.

- Dejarlo evolucionar de forma autónoma (sin manejo). Es previsible que la vegetación de la balsa evolucione hacia un carrizal con juncos churreros y tarayes, lo que plantea algunos riesgos para la vegetación más higrófila que se introdujo durante las campañas de 2016-2017, especialmente sauces y olmos, que podrían desaparecer.
- Seguir manteniendo la charca en el estado actual mediante el aporte artificial de agua con cuba o mediante bombeo, lo que actualmente parece bastante insostenible e inviable a largo plazo.

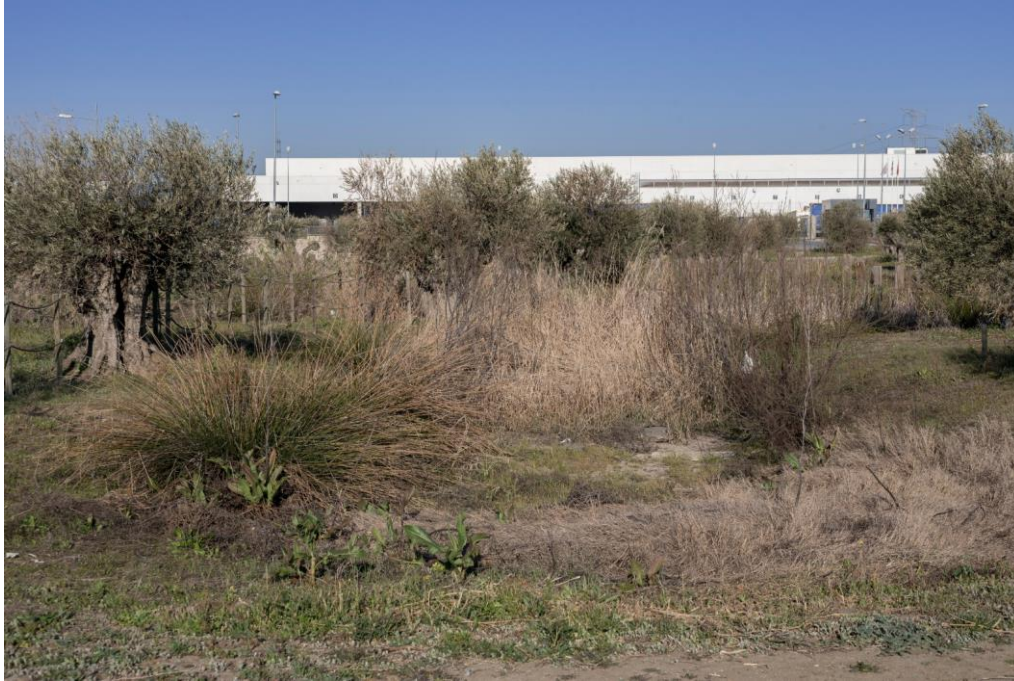
Figura 5. Balsa pequeña del olivar, una de las colas secas. Se observa un gramal, los carrizos en el centro desplazan a las eneas y una orla de juncos churreros y tarayes que parecen menos afectados.

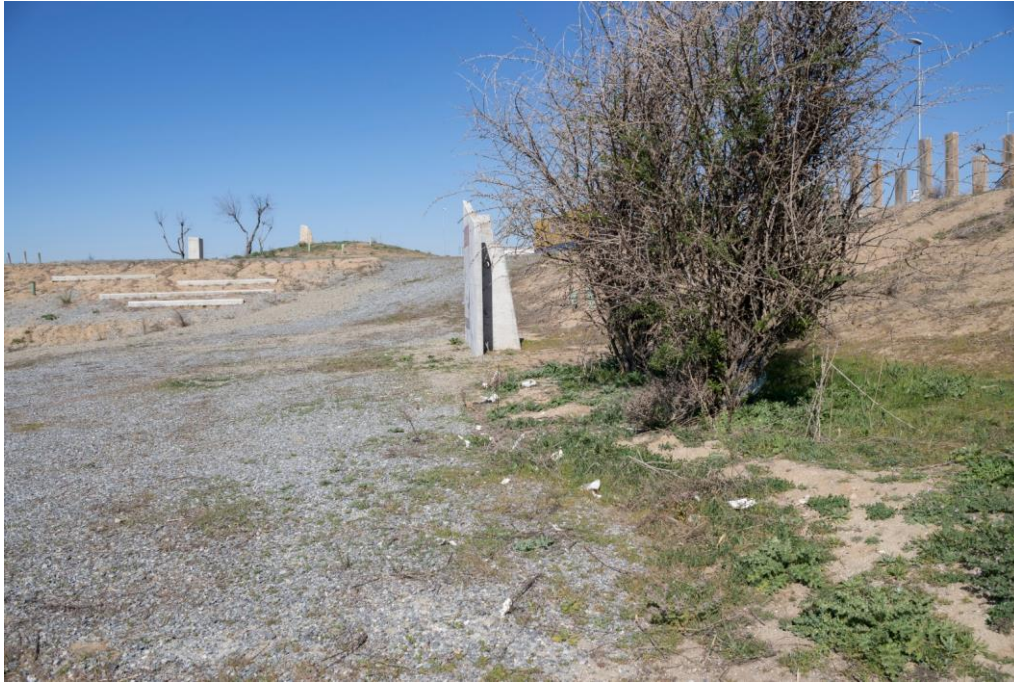
La zona tiene gran valor y podría ser un buen sitio para desarrollar un programa de educación ambiental, sin embargo, la alta presencia de camioneros hace que se acumule la basura (Figura 14). Esta proviene principalmente de las micciones y deposiciones de estas personas, se ha informado del asunto a Ángel (mantenimiento), quien nos comentó que estaba al corriente y que había intención de instalar un servicio. Se recomienda la instalación de varios servicios, ya

Figura 14. Restos de papel higiénico en las cercanías de la balsa en Fase 2.

que las distancias en PCI son amplias, por lo que entendemos que si se coloca un solo baño, los camioneros seguirán bajando del camión y harán sus necesidades en las cercanías.

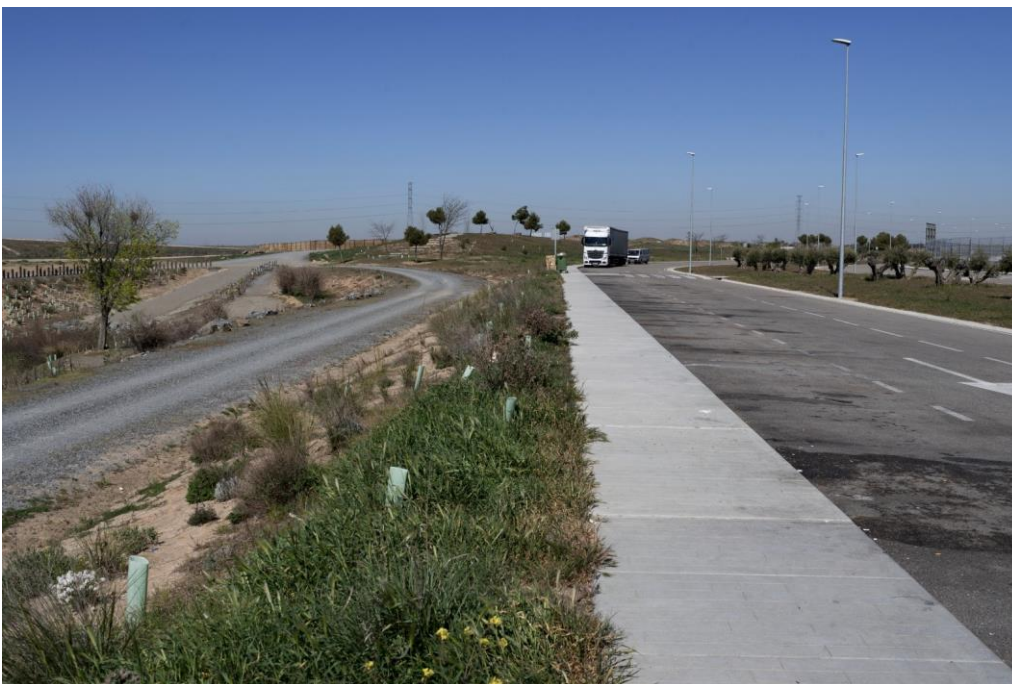
A continuación, se muestra un fenómeno de eutrofización provocado por las micciones y deposiciones de los camioneros en las cercanías de las zonas donde aparcan. En la figura 15 se muestra un espartal-tomillar restaurado en PCI y que se desarrolla de forma óptima. Los tomillares se ven favorecidos por suelos pobres en nutrientes e incluso se están reproduciendo, por lo que irán haciéndose más densos. Nótese que esta zona bien conservada no tiene aparcamientos de camiones en el vial anejo. Ahora se puede comparar con la siguiente imagen (Figura 16), que se encuentra aneja a los aparcamientos (véanse las manchas de aceite en el suelo). Las deposiciones de los camioneros están provocando la eutrofización de los suelos, favoreciendo el desarrollo de vegetación nitrófila como *Hordeum leporinum* o *Bromus rubens*, que alcanzan gran vigor. Este mismo fenómeno de nitrificación lo hemos observado en zonas donde pasta o se estabula el ganado.

Figura 16. Espartal tomillar eutrofizado con aparcamiento en el lado derecho.

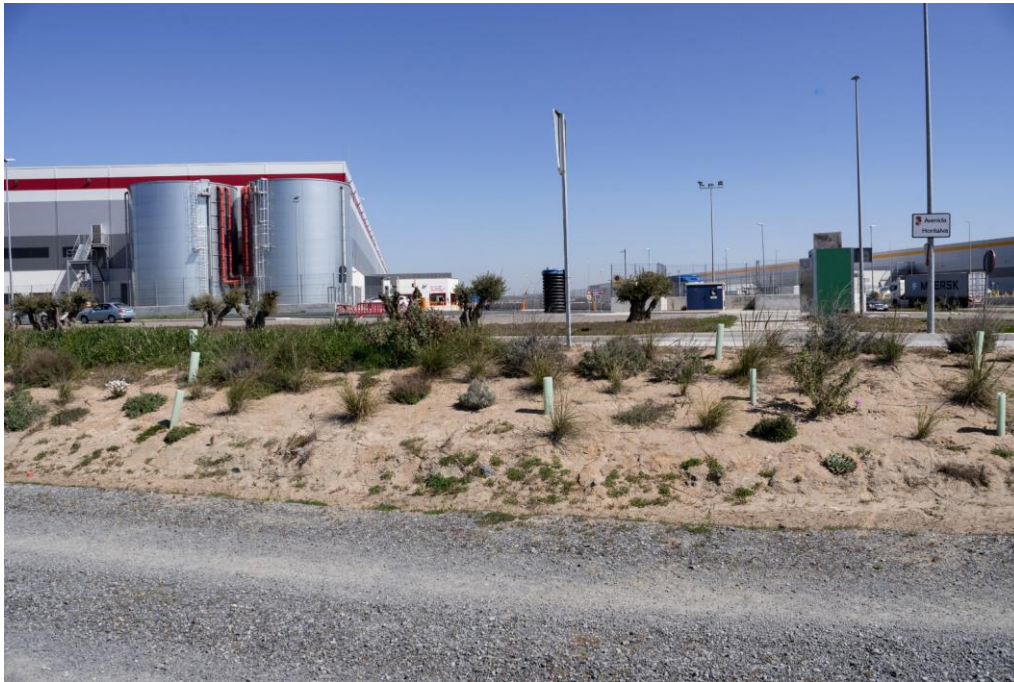
En la Figura 17 se puede observar una comparación de ambas zonas donde se aprecia la frontera de la zona eutrofizada a la derecha y la zona bien conservada a la izquierda. En la Figura 18 se vuelven a observar restos de papel higiénico sobre un ejemplar de *Cistus albidus*. El principal problema es que el desarrollo de la vegetación nitrófila puede llegar a “ahogar” (Figura 19) a la vegetación restaurada, propia de tomillares y espartales, que no tienen un desarrollo tan acelerado y que no son favorecidas por la acumulación de nutrientes.

Figura 17. Tomillar nitrificado a la izquierda y tomillar bien conservado a la derecha.

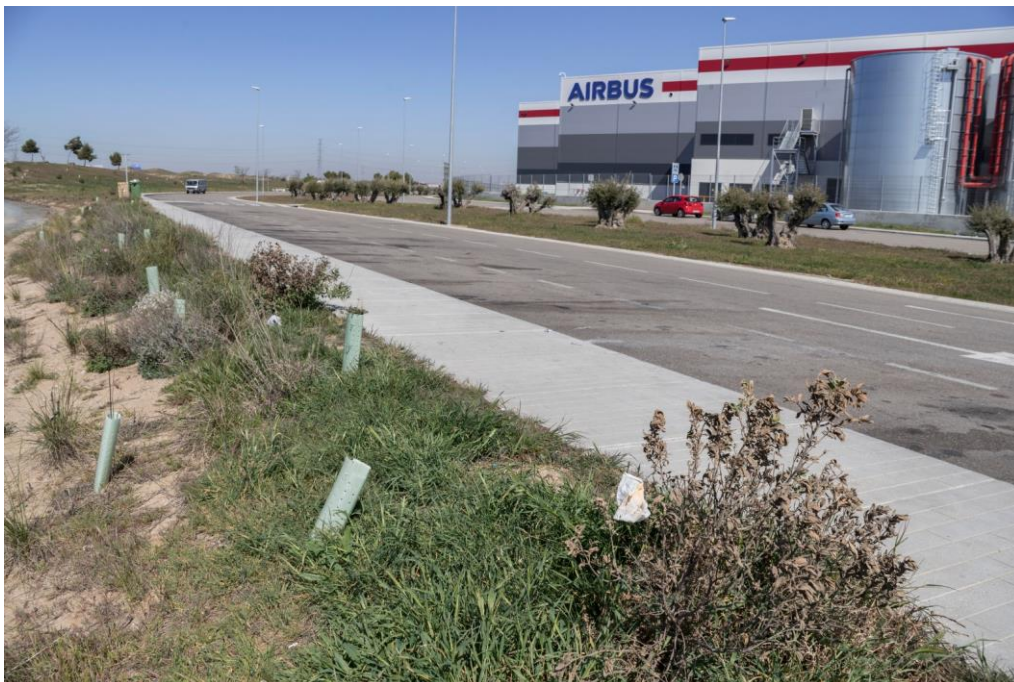
Figura 18. Comunidad nitrófila creciendo sobre el tomillar, restos de papel higiénico sobre un ejemplar de *Cistus albidus*.

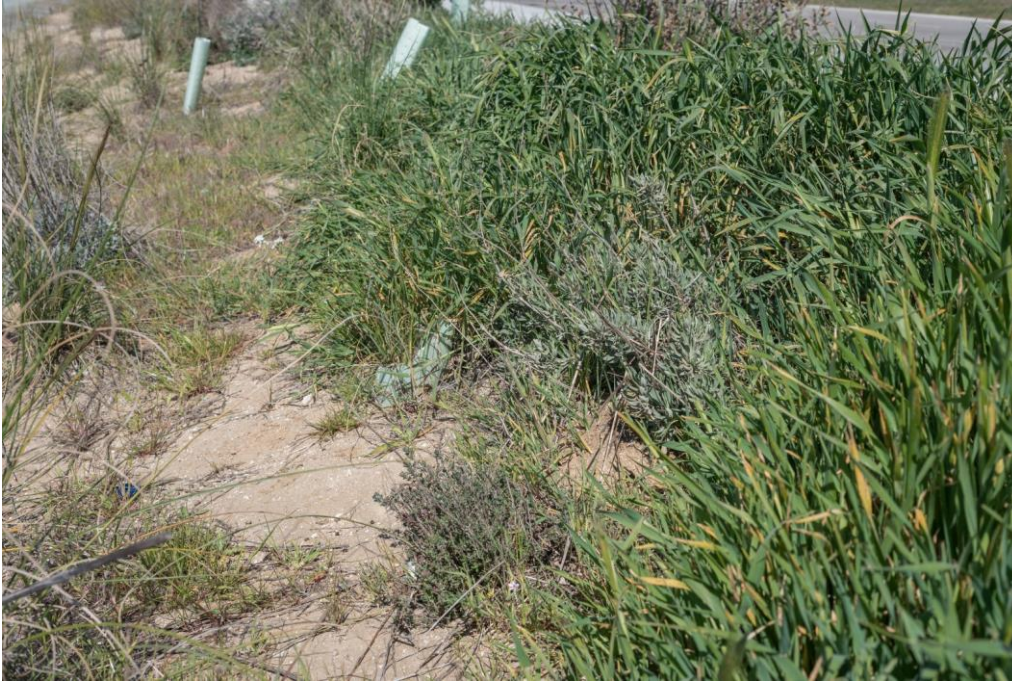
Figura 19. Comunidad nitrófila cubriendo ejemplares de *Salvia lavandulifolia* y *Thymus sylevestris*.

Es reseñable el buen estado de esta zona, previo a la aparición de este problema. Las plantas mostraban buena salud y en las zonas medias y bajas del talud han aparecido nuevas plántulas de *Thymus zygis* subsp. *sylvestris*, *Thymus vulgaris* y *Santolina chamaecyparissus*, generadas por el semillado de las plantas originalmente introducidas. El hecho de que las plantas introducidas cierren su ciclo vital y generen nuevos individuos, es uno de los síntomas más claros del éxito de una Restauración de Hábitats. Se recomienda además de la instalación de servicios, la instalación de una pequeña valla que delimite el tomillar y de cartelería disuasoria en varios idiomas, impidiendo y prohibiendo explícitamente las deposiciones en esta zona y por ende el deterioro de la misma y el avance de la vegetación nitrófila.

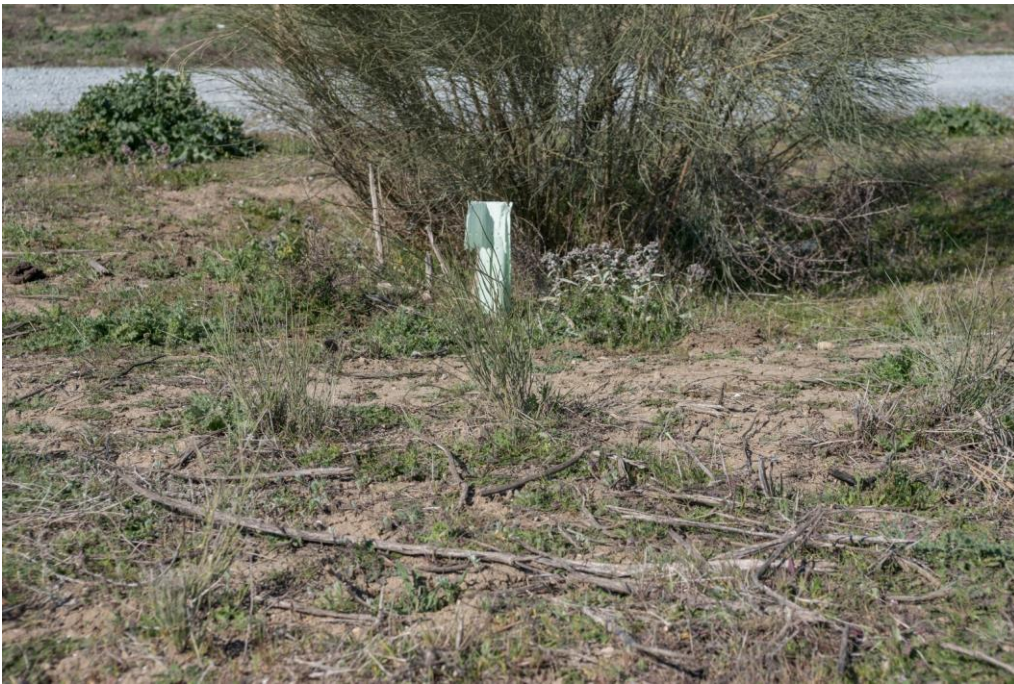
Figura 21. Detalle de retamas germinadas espontáneamente afectadas por el desbroce

En Los taludes de la Avenida Ontalva se ha producido germinación de retamas (Figuras 20 y 21), convendría marcarlas para protegerlas de los desbroces. En estos mismos taludes se han producido perturbaciones por el tránsito de maquinaria, que han generado la vuelta de los cardales a algunos puntos (Figura 22). Sería necesario delimitar una zona de servicio en esta zona para evitar la perturbación generada por las rodadas.

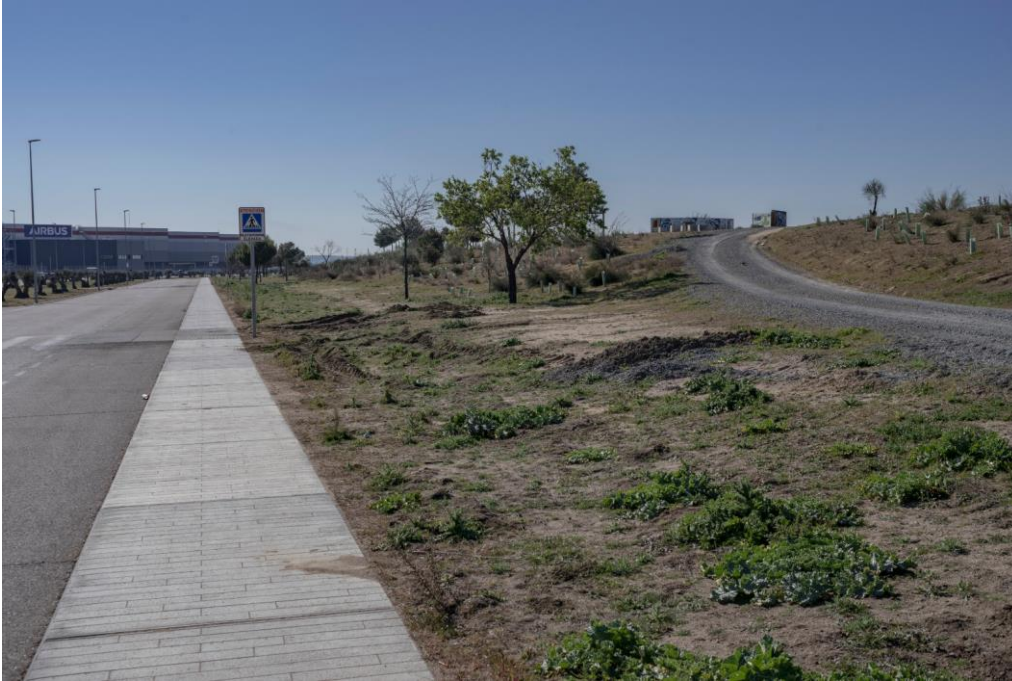
Figura 22. Perturbaciones generadas por el tránsito de maquinaria que impiden la estabilización de la vegetación y favorecen la aparición de cardales.

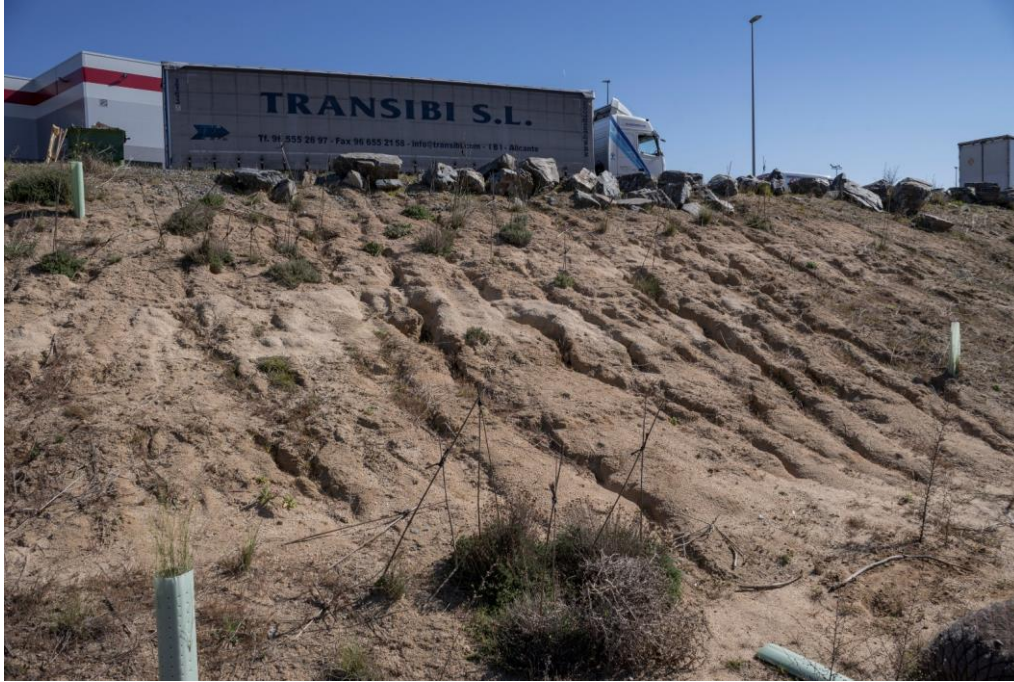
En ambas balsas se han generado algunas cárcavas (figura 28) debido a fenómenos de escorrentía y a la naturaleza sedimentaria de los suelos que conforman el área de estudio. Se puede trabajar en las cárcavas mediante la introducción de albardines (*Lygeum spartum*). Las cárcavas forman parte de su nicho ecológico en la naturaleza y su establecimiento limitará que continúe la erosión. En general el establecimiento de los individuos introducidos ha sido mejor en la balsa oeste que en la este (Figura 29), este hecho puede atribuirse a los fenómenos de inundaciones recurrentes que ha sufrido la balsa este.

Figura 28. Zona de cárcavas en la que fue imposible plantar durante los trabajos de restauración y que supone un buen nicho ecológico para los albardines.

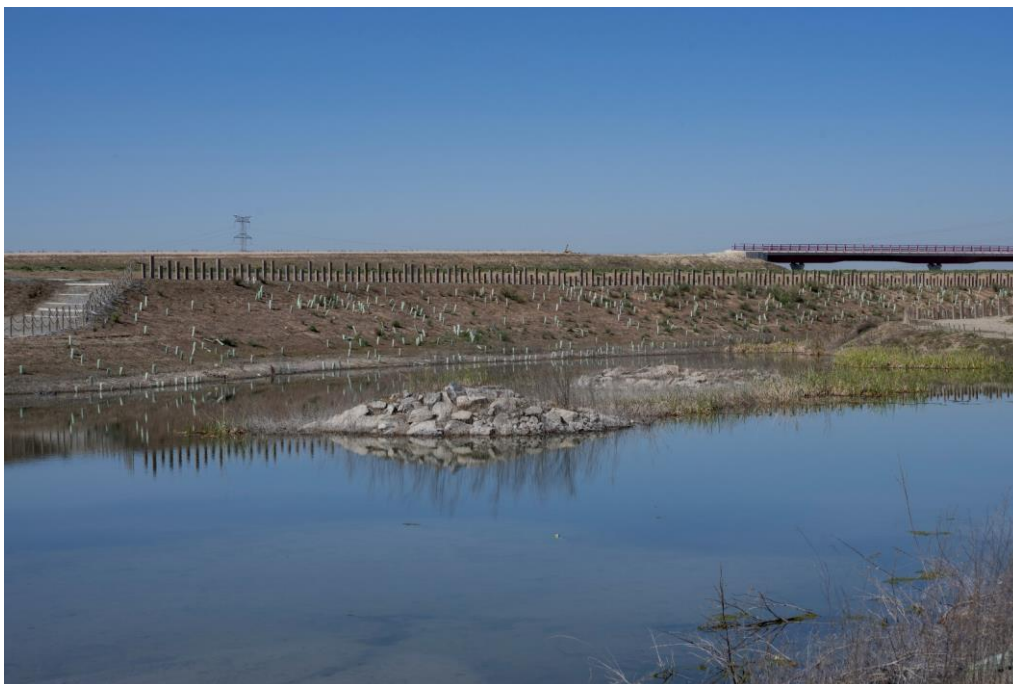
Las plantas introducidas en la balsa este ha sufrido bastante mortalidad. Es probable que sea debido a fenómenos de inundación recurrentes. Estas fluctuaciones de agua pueden producir el mismo efecto de “banda de suelo desnudo” que en los embalses artificiales. Al encontrarse en ocasiones sumergido o inundado parcialmente no permite el desarrollo de comunidades climatófilas (encinar, coscojar, retamar, espartal, tomillar, pastos perennes y anuales); del mismo modo con la llegada de la época estival y la bajada del nivel de las aguas las laderas son demasiado secas, por lo que tampoco se permite el desarrollo de comunidades edafohigrófilas (eneas, juntos, tarayes, sauces, chopos, fresnos). Se hace necesario un control del nivel máximo de agua o de otro modo será muy complicado el establecimiento de comunidades vegetales estables. En las Figuras 30 a 32 se puede apreciar en el cambio de color de talud los niveles de agua alcanzados. Este hecho está provocando fenómenos de erosión que llevan al arrastre y pérdida de material en la ladera evidente, como se muestra en la Figura 33, en la que se aprecian las raíces desnudas de una retama tras perder varios centímetros de suelo por erosión.

Figura 30. Vista de la balsa grande de la Fase 2. Al fondo talud norte, que presenta gran mortalidad por inundación.

Debido al efecto referido anteriormente, puede ser necesario reforzar los hábitats restaurados en la campaña 2017-2018 en la balsa este. Previamente es necesario planificar con la mayor precisión posible cuál será el nivel máximo de agua y así como un mantenimiento regular en la medida de lo posible y teniendo en cuenta la posibilidad de condiciones excepcionales de inundación que no se debieran dilatar más de uno o dos días. En el mismo sentido han quedado algunas zonas como montículos y taludes exteriores que podrían matorralizarse, obteniendo un resultado semejante al montículo mostrado en la Figura 36.

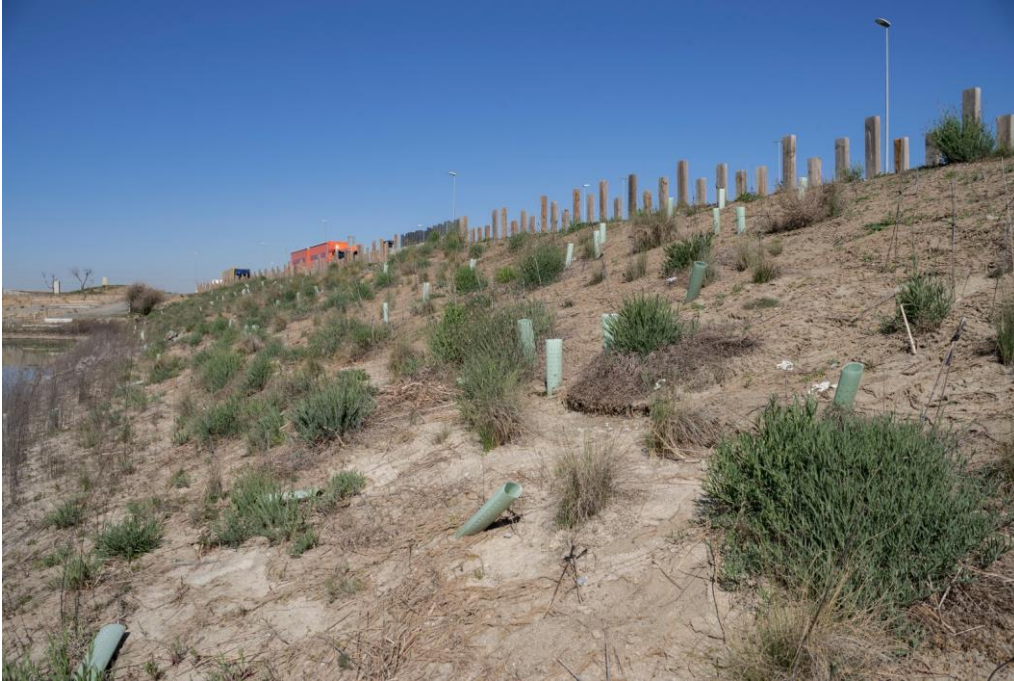
Figura 31. Talud sur de la balsa grande. Vegetación dominada por *Silene vulgaris*, debido a las grandes fluctuaciones del agua se ha producido una gran mortalidad. Se aprecia una línea de erosión por agua en zonas altas del talud

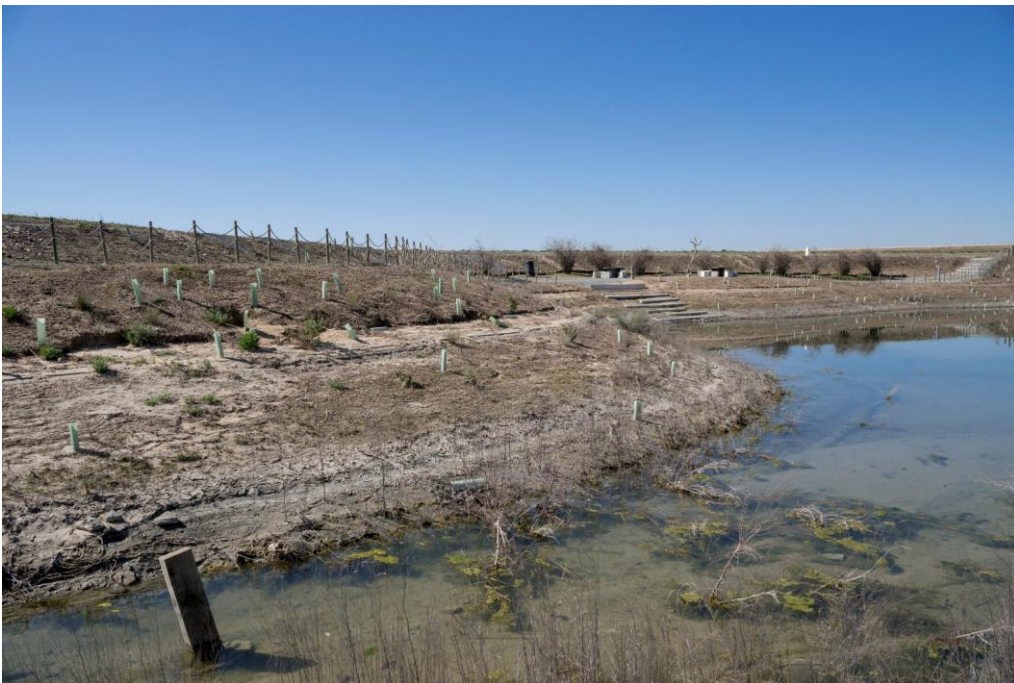
Figura 32. Destalle de la erosión provocada por el agua que además atestigua el alto nivel alcanzado.

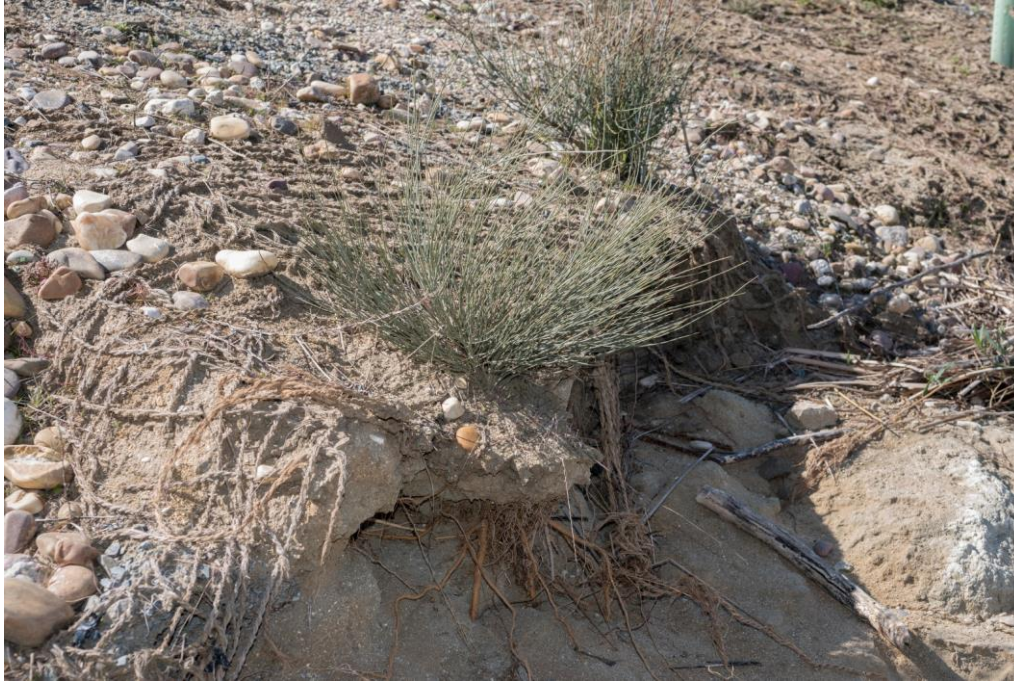
Figura 33. Detalle de la pérdida de suelo por erosión debido al aumento del nivel de agua. *Retama sphaerocarpa* queda con las raíces al descubierto.

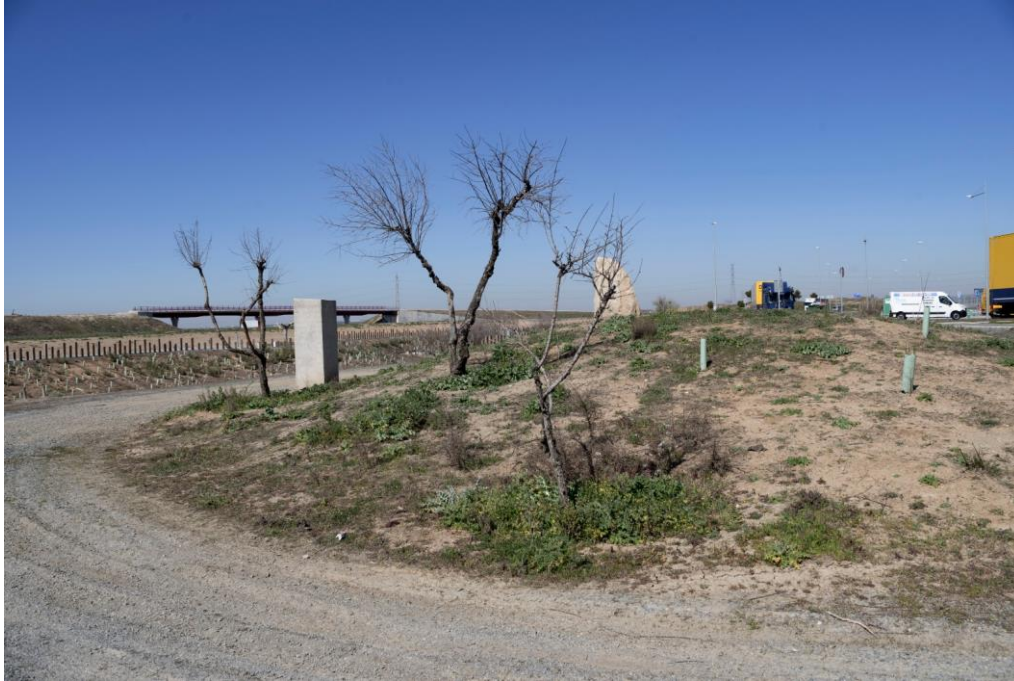
Figura 34. Montículo con plantas de tomillar que han sido desbrozadas por sistema al no ser marcadas. Se puede marcar las plantas supervivientes y reforzar con más plantas.

Se recomienda densificar con matorral las zonas que han quedado más desprovistas y el marcaje de las plantas ya establecidas para evitar su desbroce.

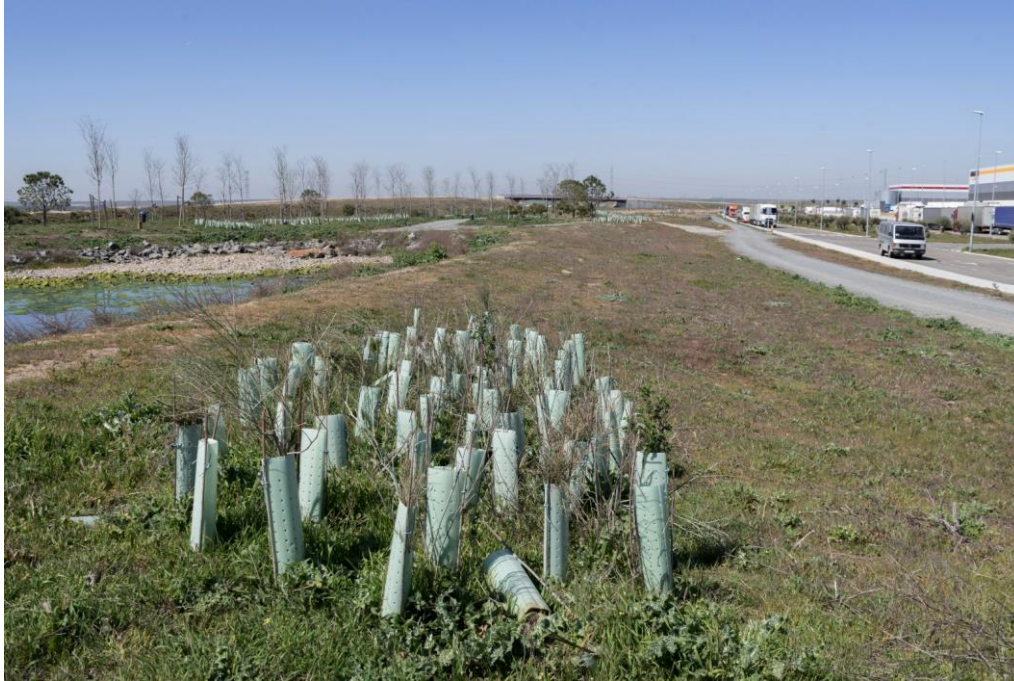
Tras las campañas de plantación de los taludes en el año 2018/2019 se puede observar que en ocasiones las plantas han quedado excesivamente juntas (Figura 37). No es lo más conveniente, ya que afectará a su crecimiento. Esta forma de plantación se llevó a cabo con el objetivo de acotar lo más posible las zonas de plantación, evitando las interacciones con siegas y desbroces. De cualquier modo, se han producido desbroces dentro de los rodales de plantas (como atestiguan los daños en plantas y protectores). Al encontrarse tan cerca unas de otras, resulta difícil que se pueda desbrozar sin generar daños.

Figura 37. Rodales con plantas muy juntas. Puede ser adecuado para estrato de tomillar, pero no se debe generalizar a todos los estratos (por ejemplo el encinar)

1. Si el tamaño de las parcelas va a ser similar a los rodales usados en fase 3, se disponga en cada rodal de un máximo de entre 10 y 20 plantas dependiendo de las especies y tipos de hábitats a restaurar. Una disposición aleatoria obliga al segado a mano (desbroce), que suele ocasionar daños en los individuos plantados.
2. Pasar a otro tipo de unidad de plantación como el que se muestra en la figura 37. La disposición en marco facilita el desbroce mediante tractor cortacésped. La elección de las especies, así como su adecuada disposición (jugando con diferentes texturas y estratos) permiten que el marco quede disimulado en los dos primeros años tras la plantación.

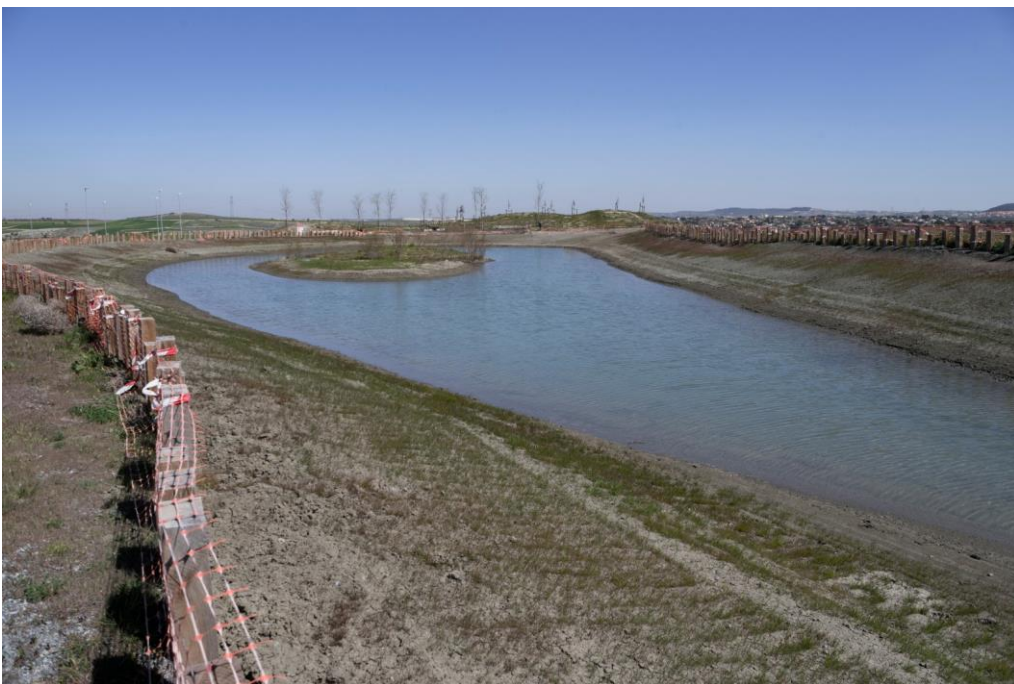
La segunda balsa (Figura 43) tuvo que ser impermeabilizada debido a las continuas filtraciones. Tras la impermeabilización mediante una lona para balsas agrícolas, se extendió una capa de suelo sobre la misma, lo que reduce su impacto visual y puede permitir el establecimiento de algunas comunidades vegetales. Sin embargo, los tipos de vegetación que puede albergar el entorno son muy limitados por dos razones: la primera es la escasez de suelo, que no permite la introducción de plantas de gran porte; la segunda es que se debe ser cuidadoso con las

Figura 43. La balsa de los naranjos tuvo que ser impermeabilizada, por el momento se recomienda el favorecimiento de pastos con el objetivo de no deteriorar la cubierta.

En este caso se recomienda fomentar los pastos en el entorno de la balsa y reducir la introducción de vegetación de mayor porte (tarayes) a la zona central de la isla, donde es improbable que pueda interferir con la lona y generar más filtraciones

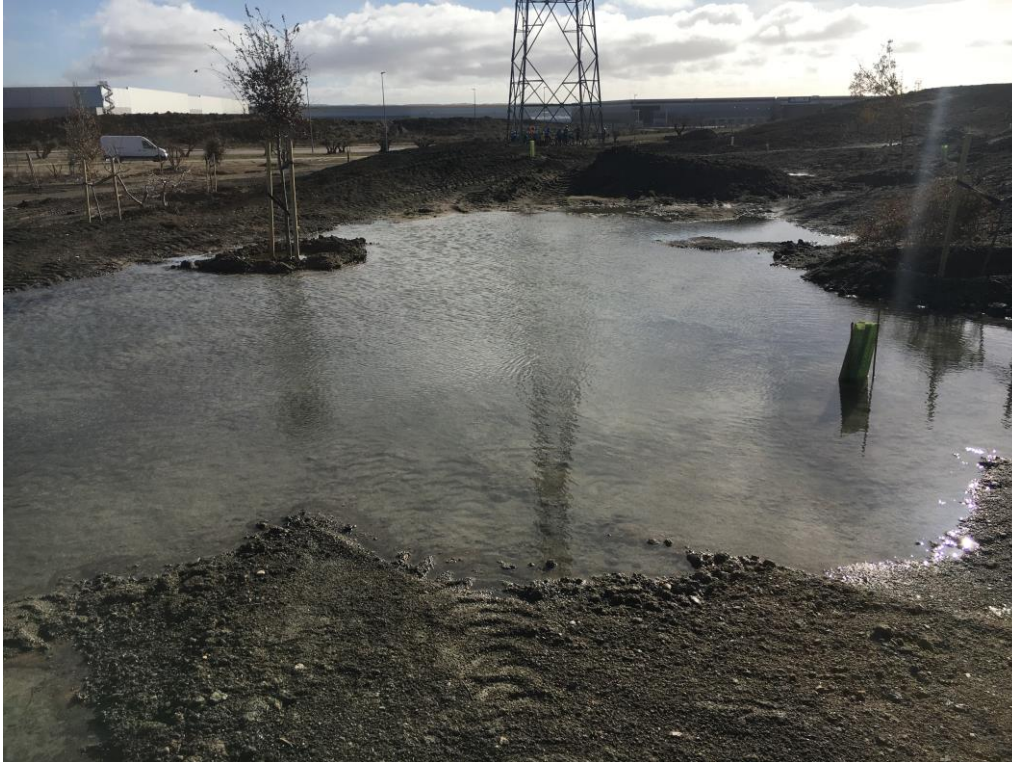
Figura 54. Inundaciones producidas en zonas de vaguada.

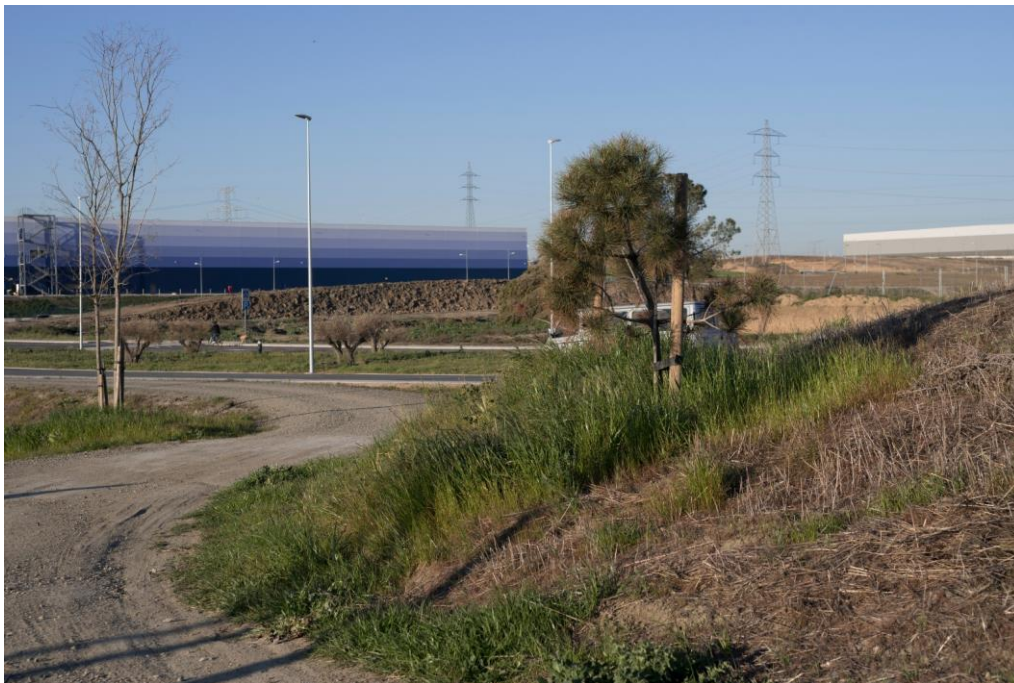
Se han producido daños por desbroces en algunos de los árboles plantados, principalmente en los de menos porte. Al llevarse a cabo riegos con el objetivo de afianzar el éxito de las plantaciones se ocasiona el crecimiento de vegetación ruderal en el alcorque (Figura 58). Cuando ésta es desbrozada se ocasionan daños con el hilo de la máquina en la corteza de los árboles (Figuras 59 a 61). Estos daños producen el decaimiento del árbol e incluso su muerte (Figura 62).

Figura 58. Vegetación nitrófila creciendo dentro de los alcorques de los árboles, favorecida por la mayor humedad.

Si es necesario realizar desbroce dentro de los alcorques, se recomienda que se haga a mano y de forma cuidadosa. De cualquier modo, no parece que este tipo de desbroce sea necesario, por eso se recomienda establecer un perímetro de un metro alrededor de cada pie de árbol donde no se realizarán desbroces, con el objetivo de no producir daños en el arbolado ya establecido.

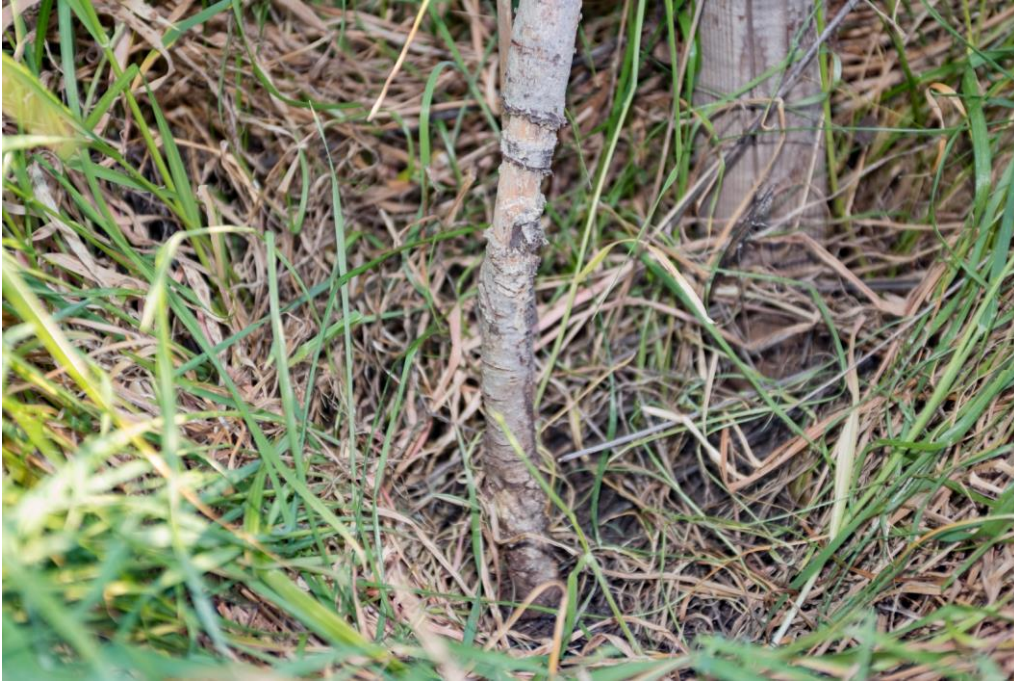
Figura 59. Daños en la corteza provocados por desbroces en un pequeño pino, ejemplar muerto.

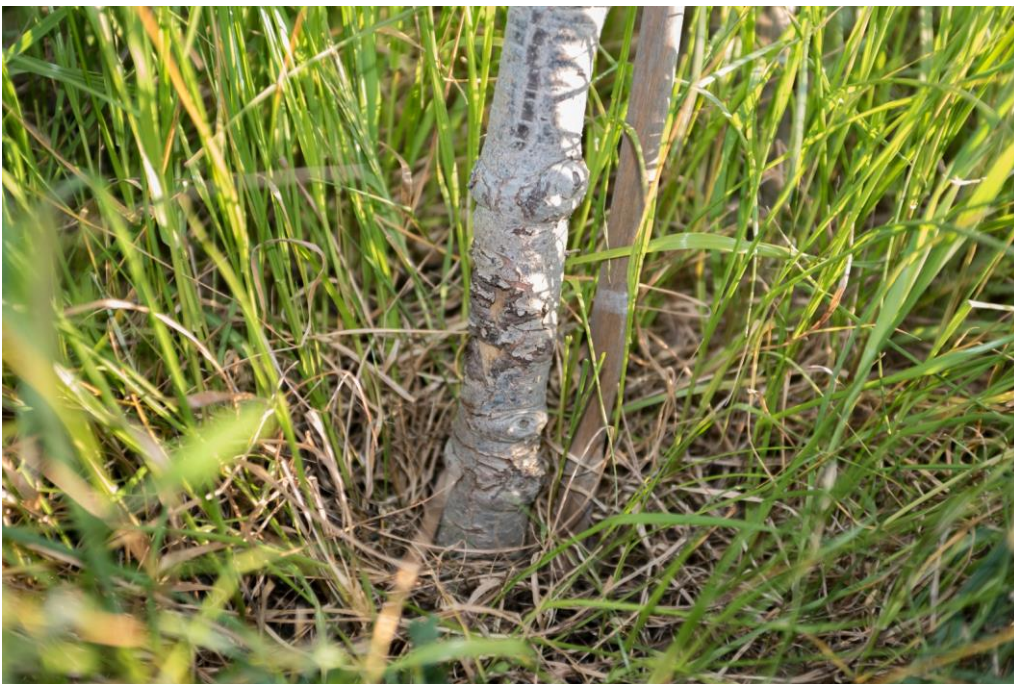
Figura 60. Daños en la corteza provocados por desbroces en otro pequeño pino, este ejemplar pudo sobrevivir.

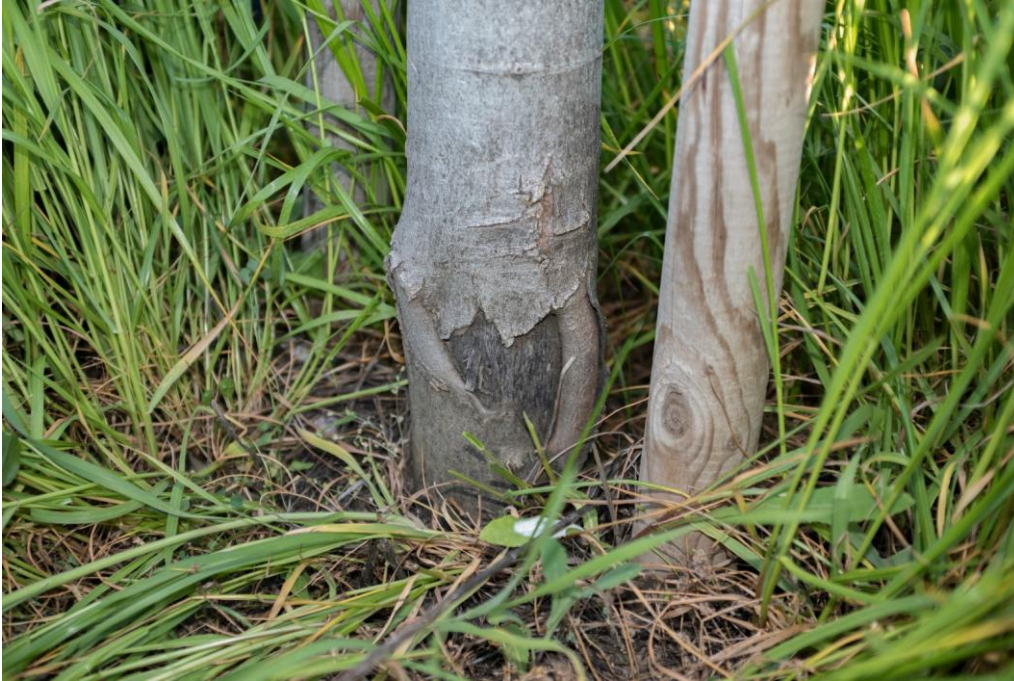
Figura 61. Daños en la corteza provocados por desbroces en un almez.

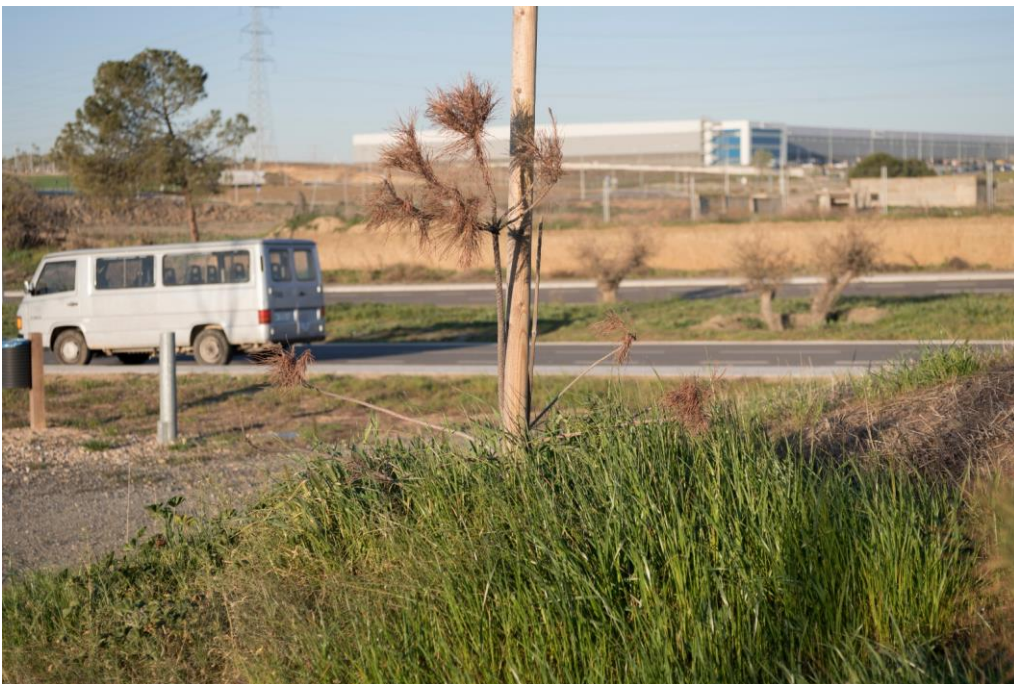
Figura 62. Pequeño pino seco debido a las heridas causadas por los desbroces

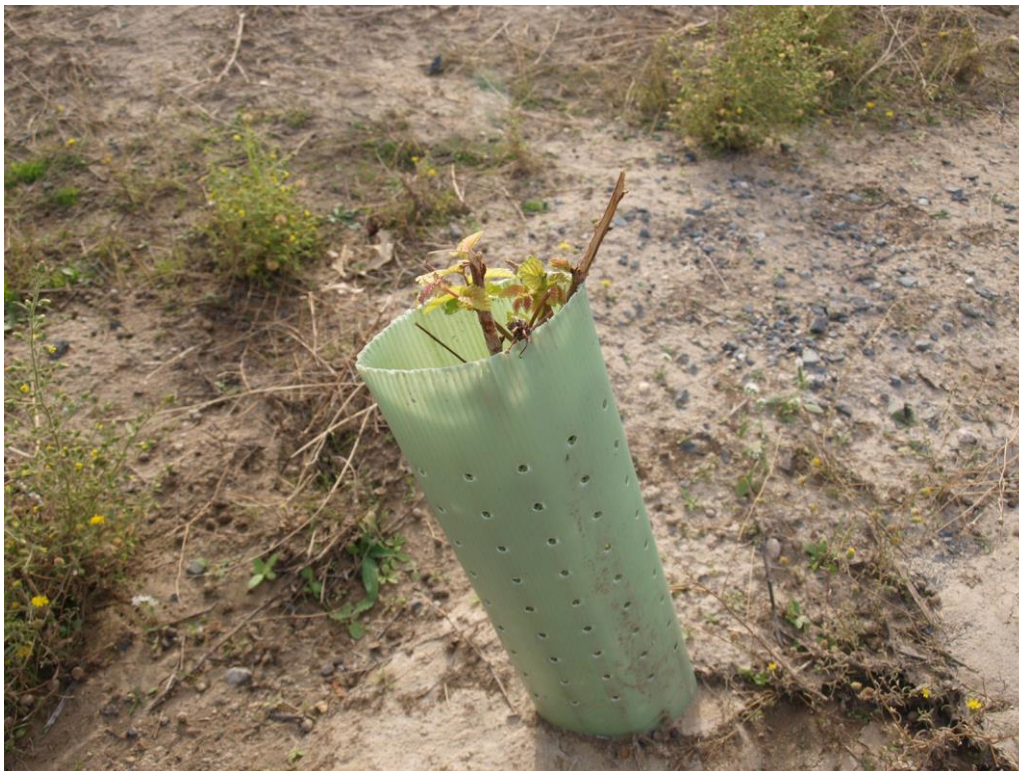
Figura 64. Ejemplar de olmo superviviente en la balsa de Fase 2 con daños ocasionados por el conejo, debido a un protector demasiado bajo.
