INFORME SOBRE EL ESTADO DE LAS ZONAS VERDES DE PLATAFORMA CENTRAL IBERUM

Primavera 2021

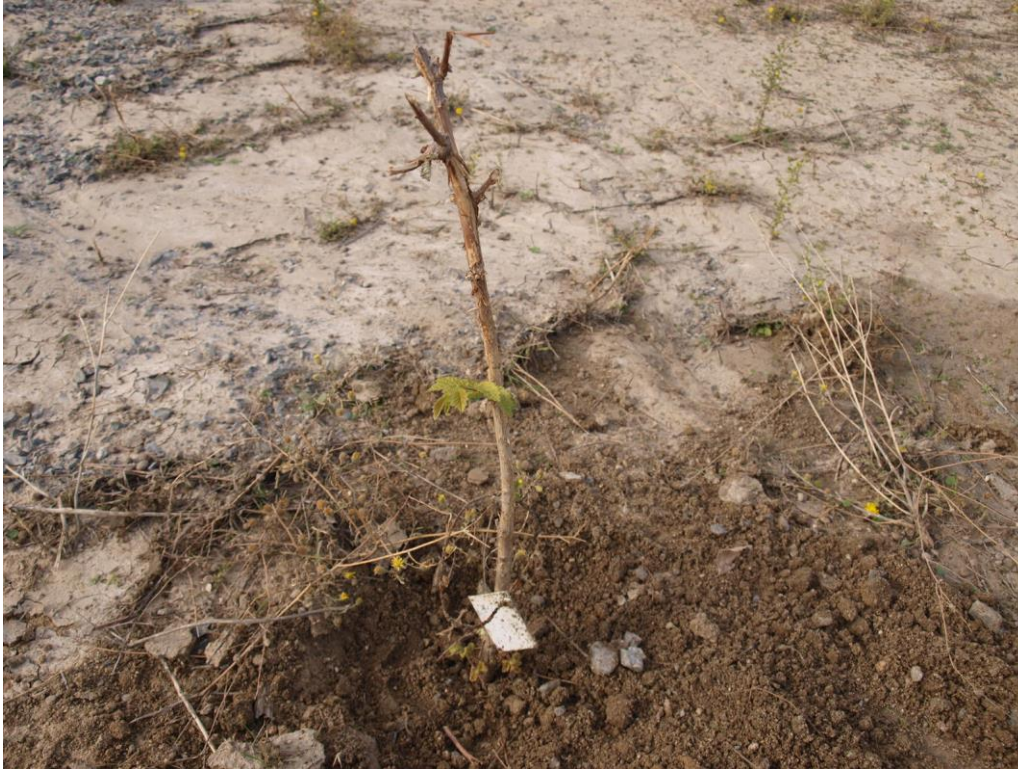
Figura 65. Ejemplar de olmo superviviente en la balsa de Fase 2, en este caso perdió el protector por la subida del agua y fue ramoneado intensamente

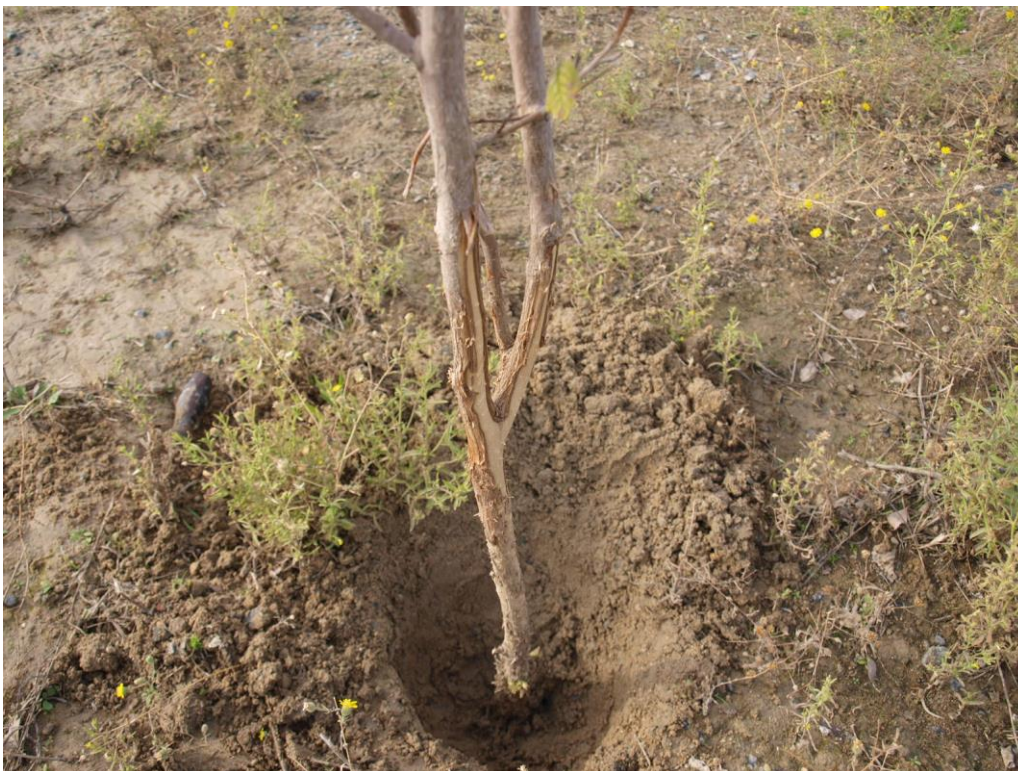
Figura 66. Ejemplar de olmo superviviente en la balsa de Fase 2, también ramoneado por pérdida de protector.

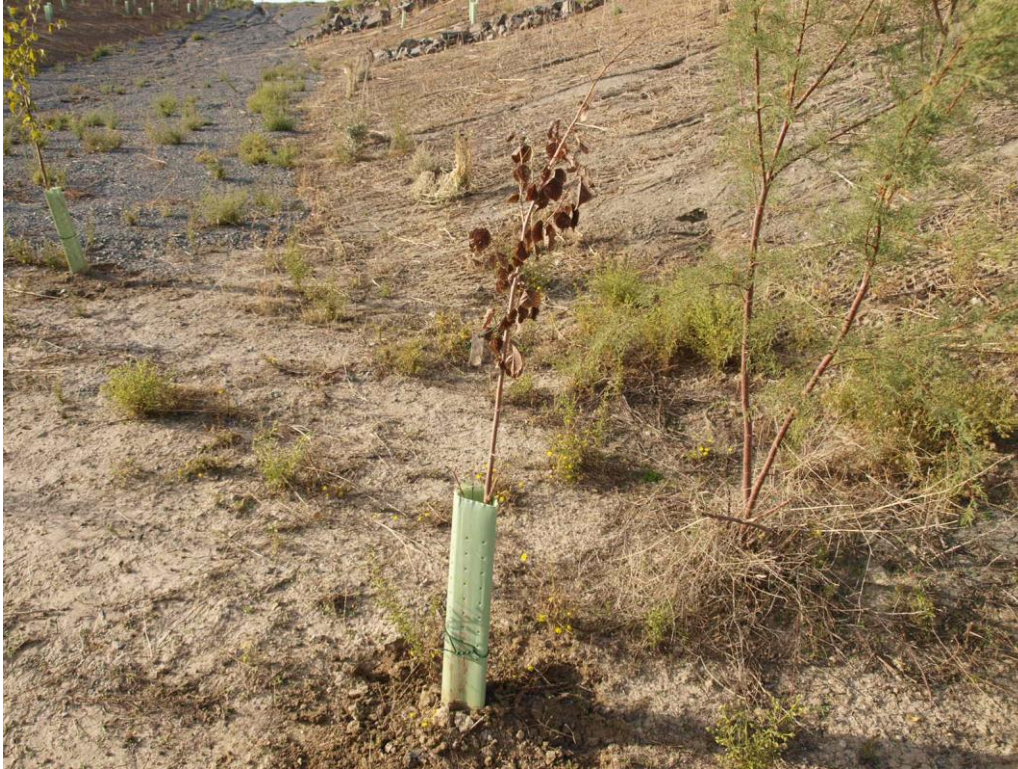
Figura 67. Ejemplar de olmo superviviente en la balsa de Fase 2, la parte aérea se muestra seca por los daños sufridos por ramoneo. Se le instaló un nuevo protector. No obstante, la parte aérea se secó totalmente y rebrotó por la base.

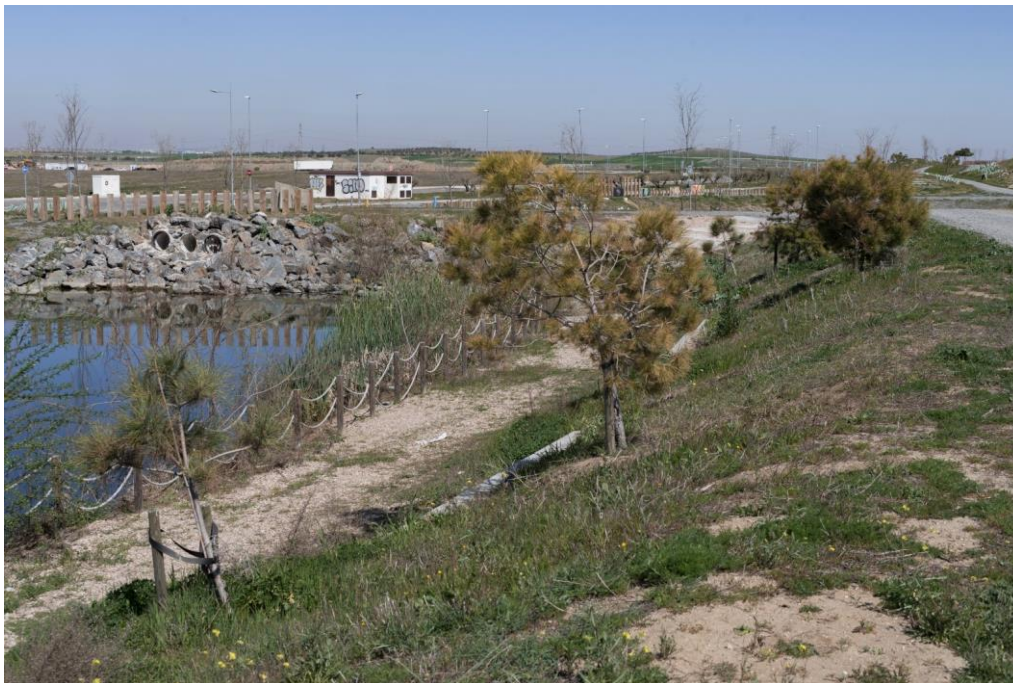
Aparte de los daños reportados en las plantaciones de la vía pecuaria en la Fase 5, se han producido daños por congelación e especies termófilas que fueron introducidas. Algunos ejemplares de *Pinus halepensis* han sufrido daños foliares (Figura 69), cabe destacar que esta especie tiene su óptimo en la zona litoral de levante. Llega a Castilla-La Mancha hasta la Sierra de Alcaraz, siguiendo la termicidad del río Segura, donde convive con otros elementos térmicos como Lentiscos (*Pistacia lentiscus*), los cuales también han sufrido daños por congelación en PCI. *Pinus halepensis* ha sido extensamente plantado por su resistencia a la sequía, sin embargo, es sensible a este tipo de fenómenos extremos y habrá que seguir su evolución. Algunos ejemplares de *Cistus albidus* también han sufrido congelaciones, no obstante, parece que su evolución es buena. Dentro de las plantaciones del proyecto de Gazeley, la más afectada ha sido *Lavandula dentata*, planta también térmica procedente de levante y aún más sensible a las heladas, no se encontraron supervivientes, al menos en la última visita.

Figura 69. Ejemplares de *Pinus halepensis* con daños foliares por congelación tras el temporal Filomena
