INFORME SOBRE EL ESTADO DE LAS ZONAS VERDES DE PLATAFORMA CENTRAL IBERUM

Primavera 2021

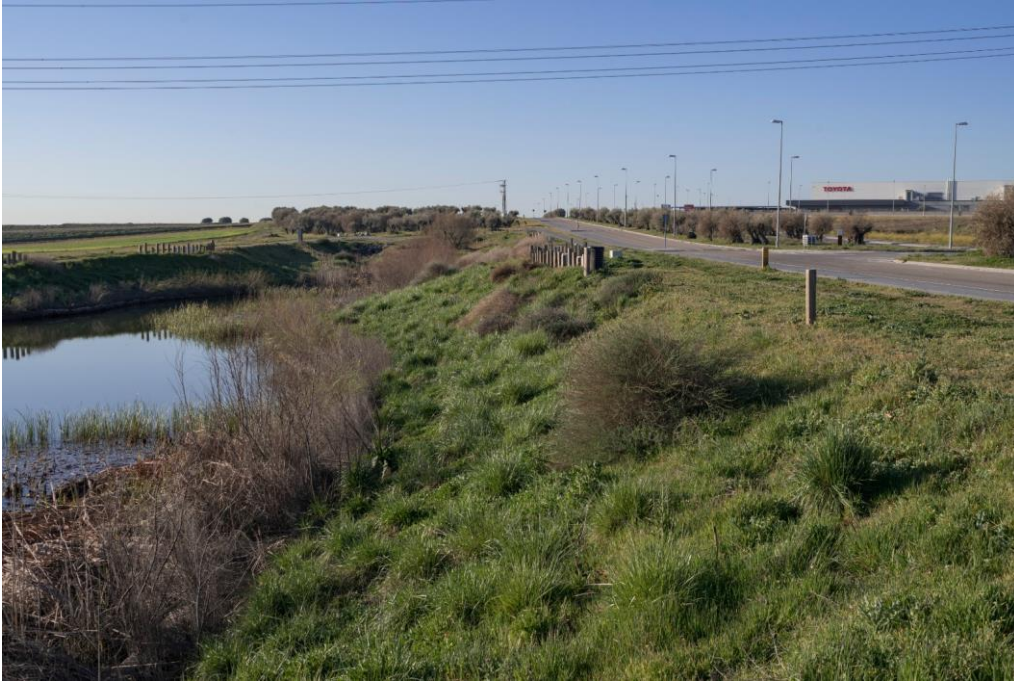
En cuanto a las hidrosiembras realizadas en los taludes compuestas por *Festuca arundinacea*, *Lolium rigidum*, *Trifolium fragiferum* y *Trifolium resupinatum* cabe destacar que han cumplido su labor a la hora de proteger el suelo de la erosión y generar materia orgánica. El objetivo era que estos pastos fueran desplazados paulatinamente por la vegetación natural (pastos ralos de *Hordeum*, *Bromus*, *Lolium*, *Astragalus*, *Plantago*, *Leontodon*). Sin embargo, se puede observar que en las orientaciones norte- noreste, así como en las zonas cercanas a la masa de agua que las plantas que conforman la hidrosiembra son favorecidas, especialmente grandes macollas de *Festuca arundinacea* (Figuras 3 y 4), y aún no han sido desplazadas por la vegetación natural, este hecho también hace difícil que el matorral pueda establecerse y propagarse. Estas orientaciones y la cercanía a masas de agua han compensado el déficit hídrico de verano, que pensamos sería limitante para estas especies. En las orientaciones más expuestas a la radiación solar, suroeste y sur, la hidrosiembra ha sido desplazada por los mencionados pastos naturales mediterráneos. Este hecho es generalizado en el resto de PCI, por lo tanto, desaconsejamos la utilización de *Festuca arundinacea* en la mezcla de semillas, especialmente para orientaciones norte o bien optar la restauración de hábitats tardosucesionales (encinares).

Figura 3. Talud de la balsa, orientación noreste, donde la hidrosiembra original permanece (*Lolium rigidum* y *Festuca arundinacea*).

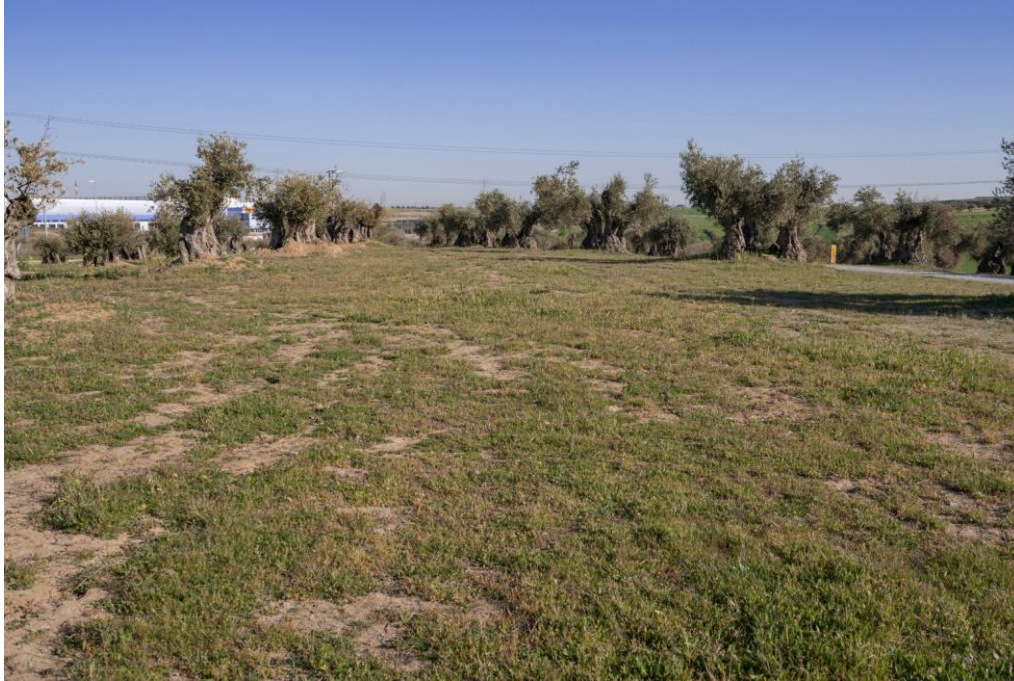
La zona del olivar presenta pastos ralos bien establecidos de *Hordeum*, *Bromus*, *Plantagos*, *Astragalus*, acompañados por *Spergularia purpurea*. Podría ser interesante tratar de establecer algunos rodales de matorral en sitios estratégicos. Esto ya fue intentado en la campaña 2016/2017, sin embargo, los rodales de matorral acabaron desapareciendo debido a actuaciones posteriores en el contexto de la obra y a la recogida mecanizada de la aceituna. En cualquier caso, sería posible llevar a cabo pequeñas acciones de matorralización haciéndola compatible con las campañas de explotación de la aceituna y otras actividades.

Figura 6. Pastizal natural generado en el olivar. Posibilidad de introducir rodales de matorral compatibilizando con actividades en la zona, como recogida de aceituna, desbroce de pastizal, utilización recreativa.

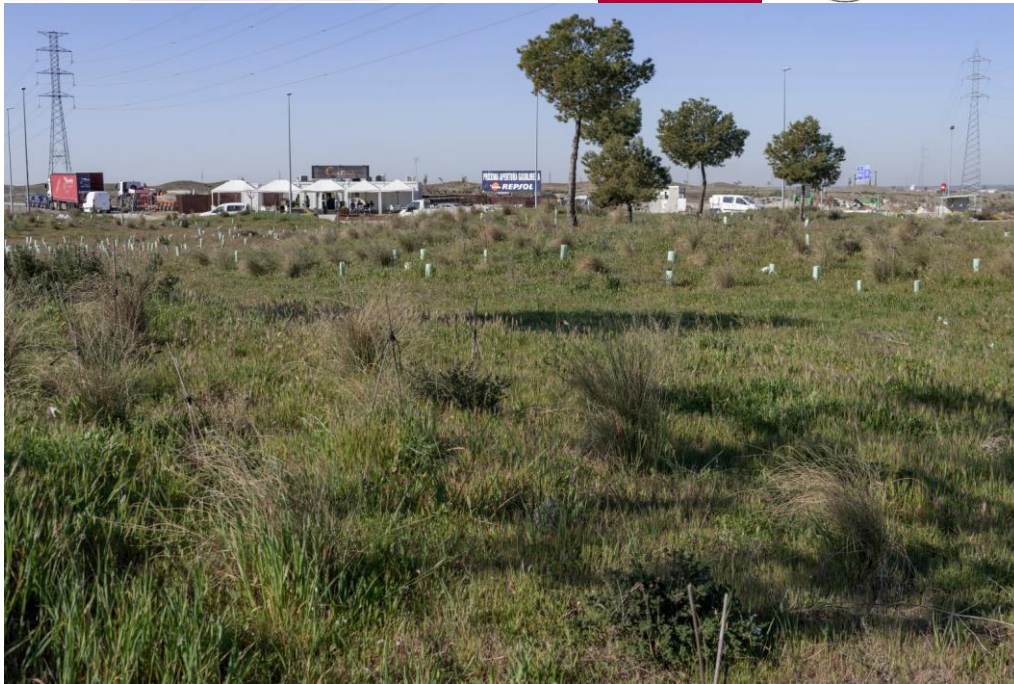
En el caso de la rotonda de la cantina (Figura 7), está evolucionando posiblemente no sea necesario continuar con las siegas. Las plantas introducidas se han desarrollado bien en general puede ser necesario revisar algunos protectores que deban ser retirados. Actualmente es posible ver el desarrollo de algunas de las estructuras que conforman los hábitats restaurados. Es conveniente trabajar en marcar nuevas plantas que han germinado de forma espontánea, como las retamas, santolinas o tomillos. La mayoría de estas plantas espontaneas son desbrozadas al no encontrarse marcadas como las plantadas. Es necesario destacar la importancia de estas plantas, que son testigo de la restauración de la funcionalidad de los hábitats generados.

Figura 7. Rotonda de la cantina con albadinares en primer plano.

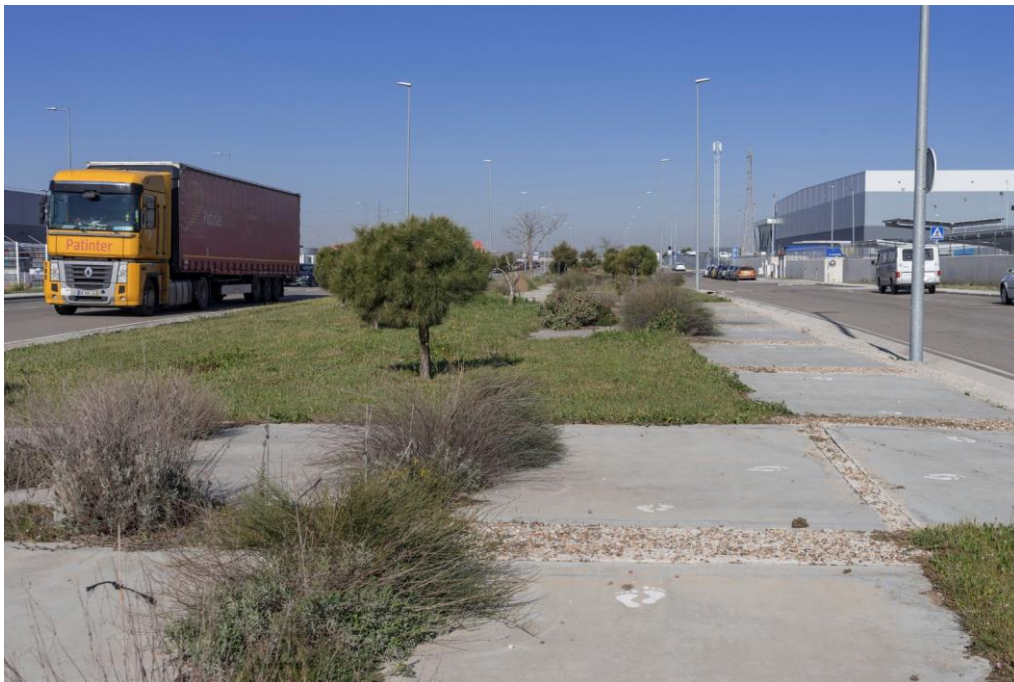
La mediana B12 (Figura 8) también muestra un buen estado. Algunas de las plantas de matorral también han empezado a reproducirse (Figura 10). Cabe decir que se debe tener un balance equilibrado de los desbroces en la mediana. Si se abusa de ellos se pueden producir fenómenos de pérdida de cubierta vegetal, al no permitir a las plantas cerrar su ciclo y que se produzca un relevo de individuos. Puede ser interesante intercalar algo de matorral en los espacios que son exclusivos de pastos (Figura 9).

Figura 8. Vista de la mediana B12.

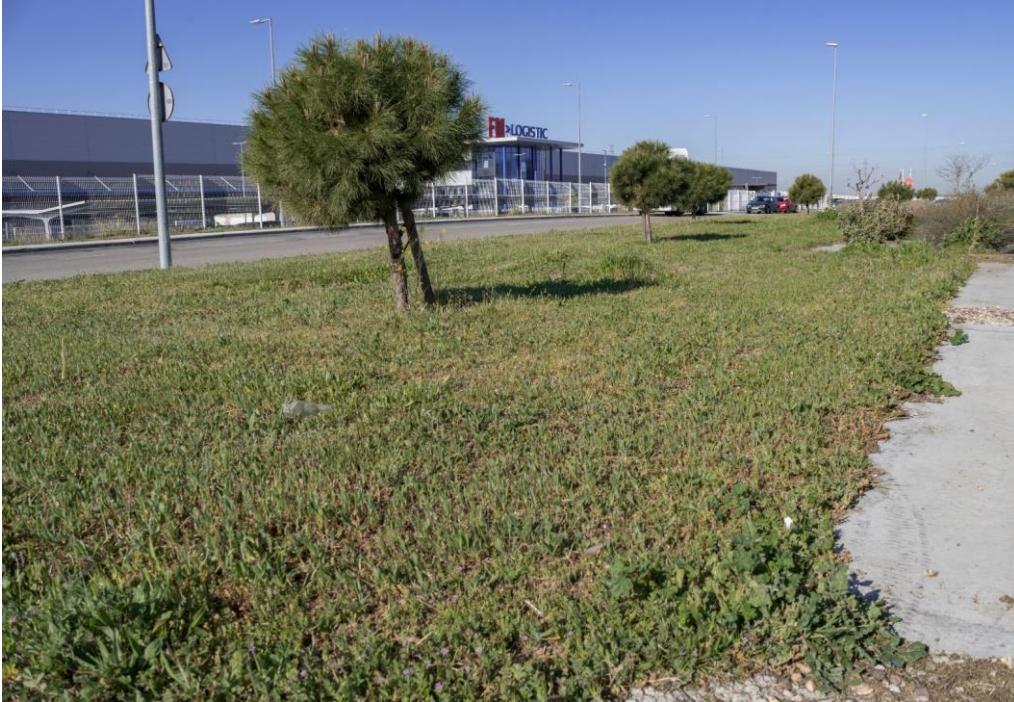
Figura 9. Espacios de pastos en la mediana B12 que pueden acoger matorral.

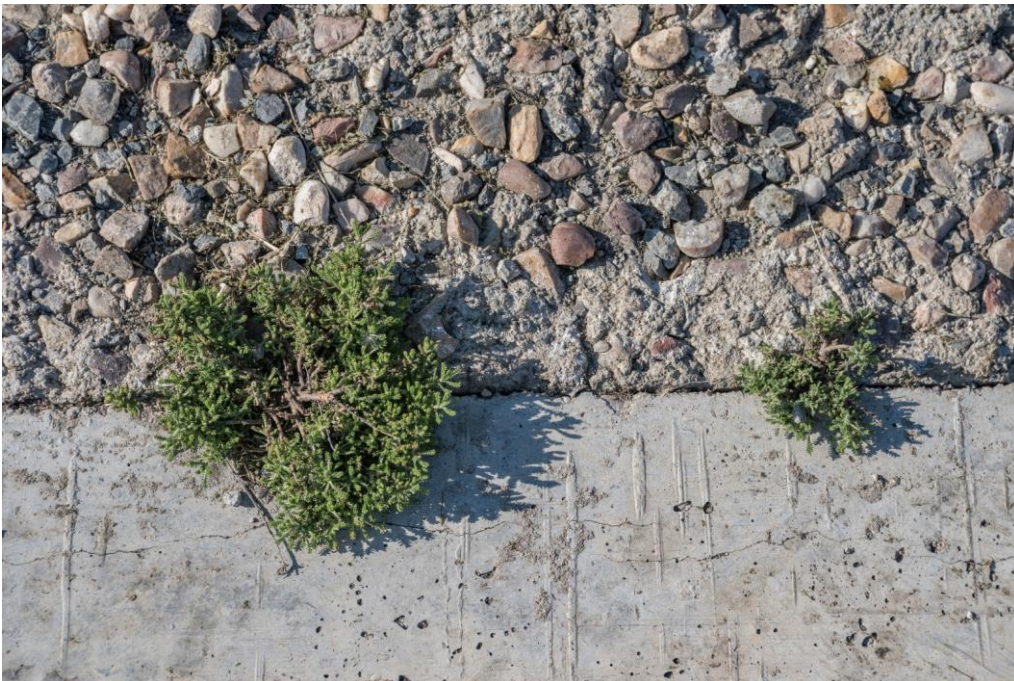
Figura 10. Plantas espontaneas de *Santolina chamaecyparissus* en la mediana B12.

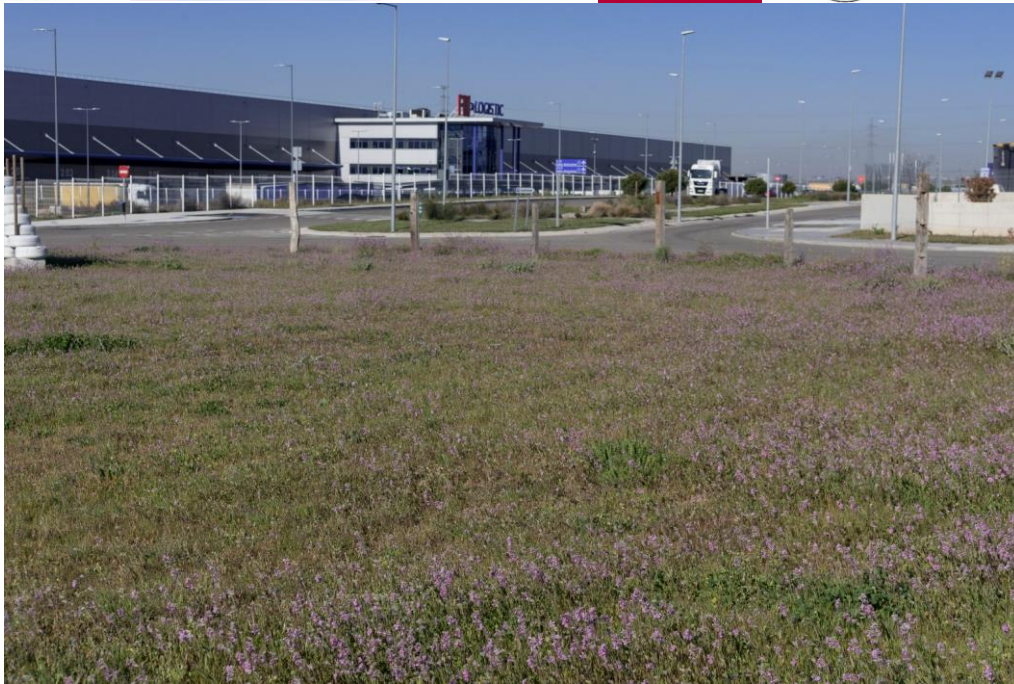
Finalmente y tras una hidrosiembra, la mediana de los neumáticos ha sido colonizada. Durante el pasado otoño se observó una gran población de *Portulaca oleracea*. En esta primavera se observó una buena población de *Silene colorata* intercalada con algunos ejemplares de *Moricandia arvensis*, *Plantagos* y *Bromus* (Figura 11).

Figura 11. Población de *Silene colorata* en la rotonda de los neumáticos.

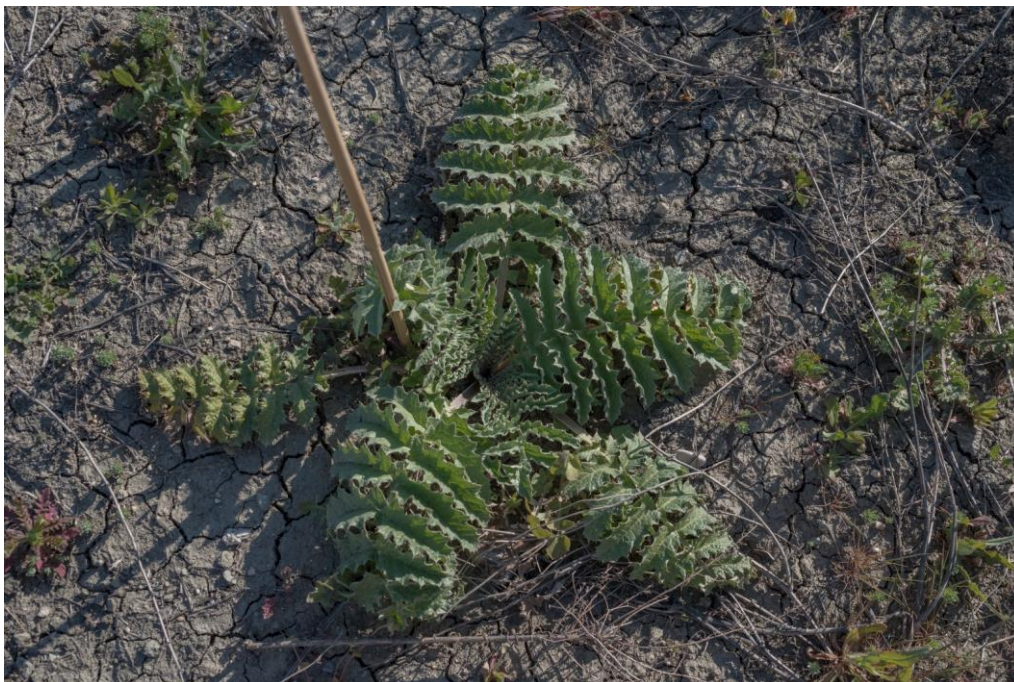
Figura 12. Ejemplar de *Cynara tournefortii* introducido en la mediana de Michelin.

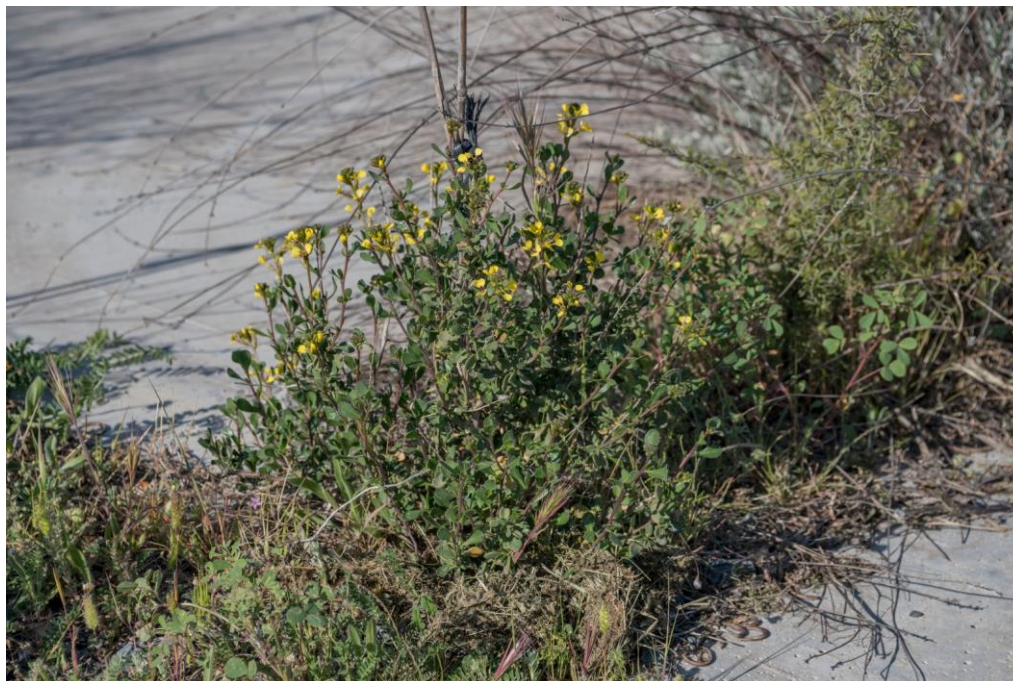
En la misma línea de conservación de flora amenazada, se introdujeron algunos individuos de *Vella pseudocytisus* subsp. *pseudocytisus* (Figura 13), planta catalogada como En Peligro de Extinción en el Catálogo de Especies Amenazadas de Castilla-La Mancha. La prueba a resultado positiva, además existiendo poblaciones de esta especie en Yeles y teniendo su Área Crítica de Protección en Pantoja, podría tener sentido un proyecto de conservación y reproducción ex situ en PCI.

Figura 13. Ejemplar de *Vella pseudocytisus* subsp. *pseudocytisus* florida en la mediana B12.

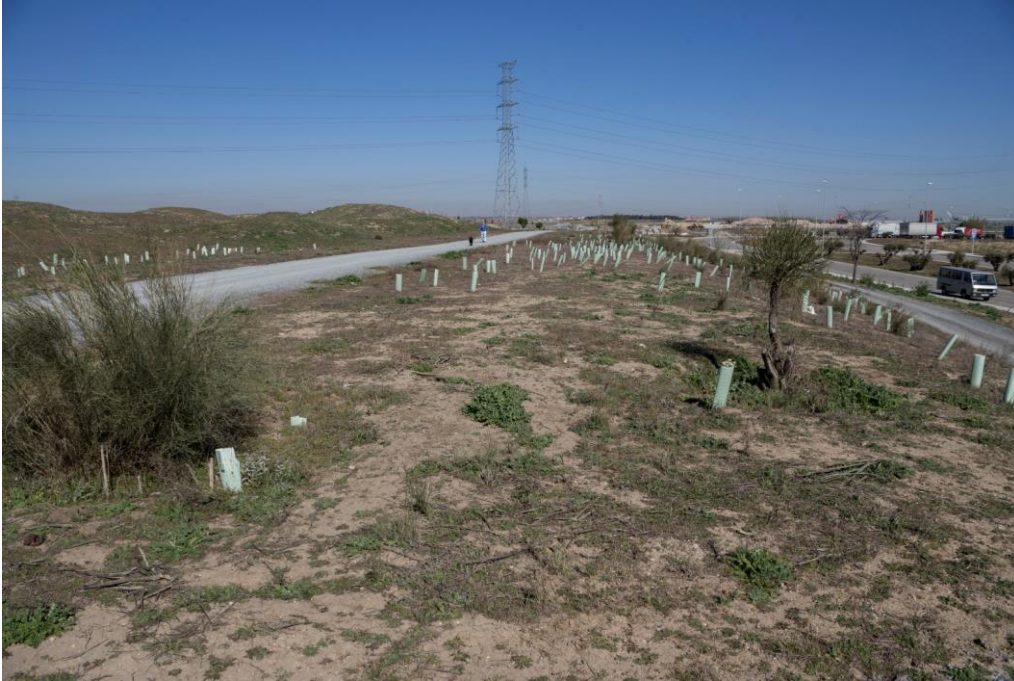
En Los taludes de la Avenida Ontalva se ha producido germinación de retamas (Figuras 20 y 21), convendría marcarlas para protegerlas de los desbroces. En estos mismos taludes se han producido perturbaciones por el tránsito de maquinaria, que han generado la vuelta de los cardales a algunos puntos (Figura 22). Sería necesario delimitar una zona de servicio en esta zona para evitar la perturbación generada por las rodadas.

Figura 20. Zona de Germinación de retamas

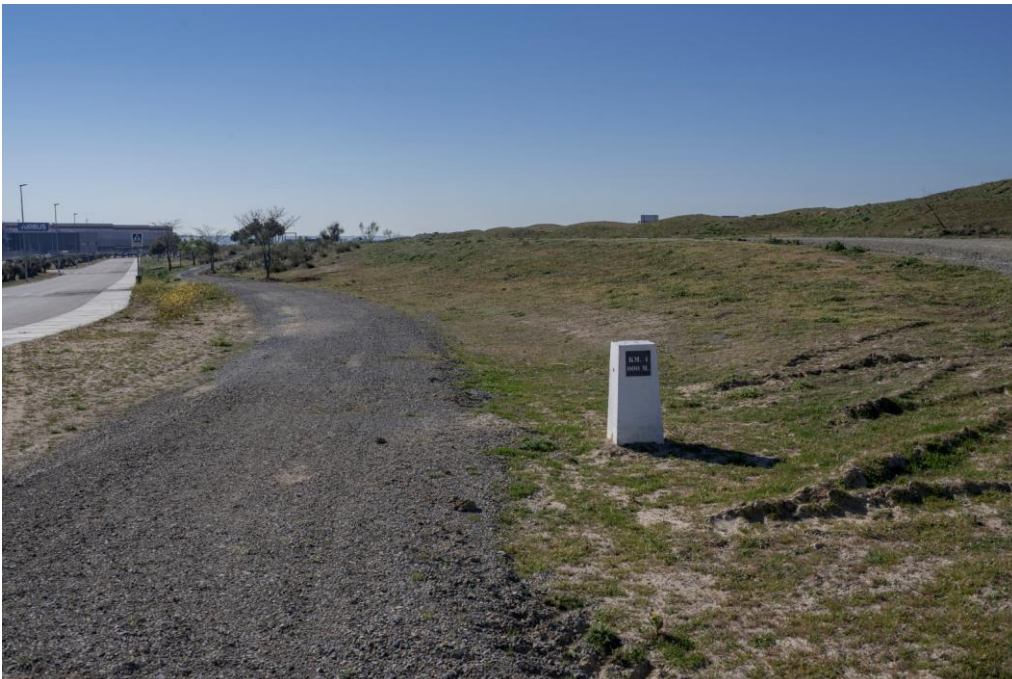
En estos taludes también ha quedado grandes espacios dominados por los pastos en los que se podría reforzar el estrato de matorral. Estas acciones no se acometieron a la vez que el resto de la Fase 2, bien porque aún no habían sido terminadas (Figura 23 y 24) o bien porque fueron hidroseembradas (Figura 25).

Figura 23. Zona de posible matorralización al principio de los taludes que fue terminada a posteriori.

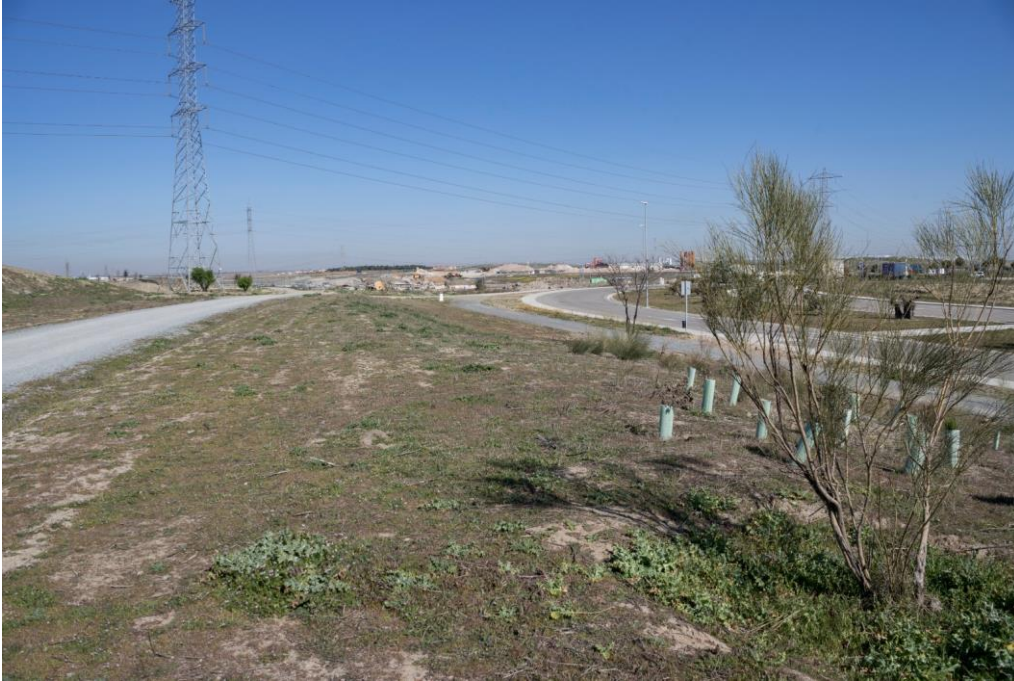
Figura 24. Vista de la parte superior de la zona mostrada en la Figura 23.

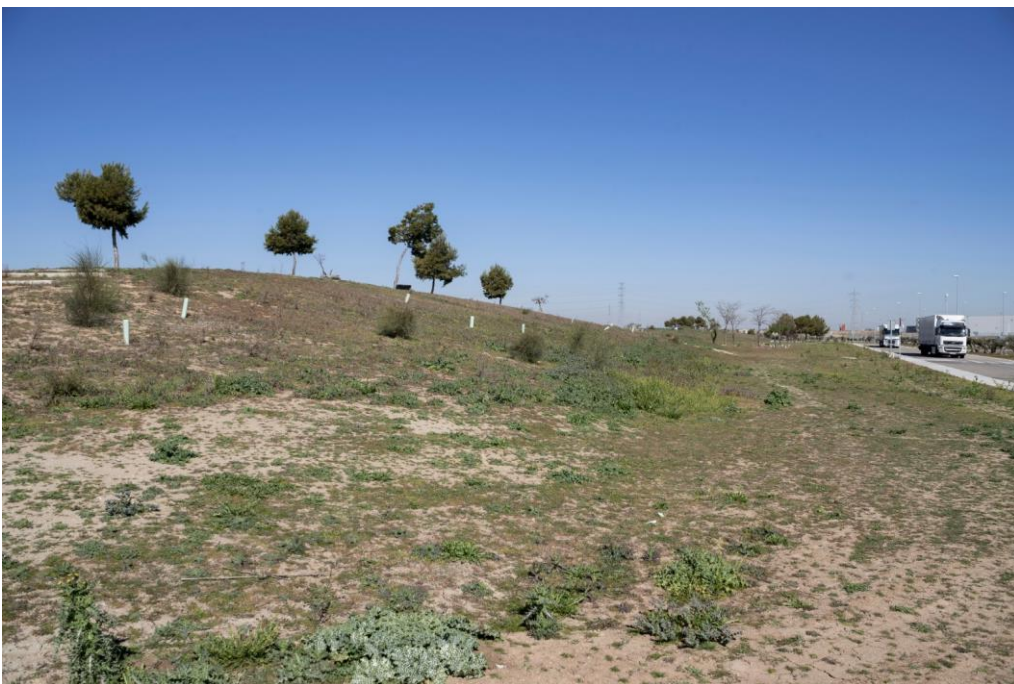
Figura 25. Montículo final de la Avnda Hontalva que originalmente fue hidrosemada y en la que se introdujeron sólo algunos individuos de retama y efedra.

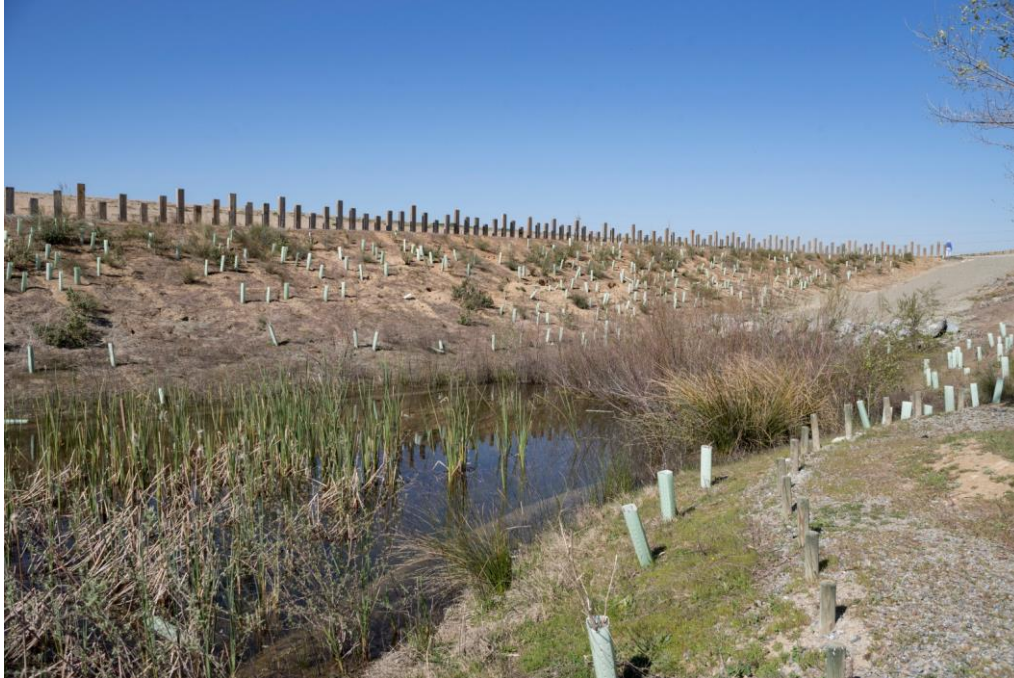
La balsa pequeña de la Fase 2 se encuentra en muy buen estado. Las plantaciones se establecieron bien en la mayor parte de los taludes, también hubo éxito en la implantación de la vegetación edafohigrófila con varias especies de tarayes, sauces y poblaciones de junco

Figura 26. Balsa pequeña con matorral establecido en las laderas y vegetación edafohigrófila formada por eneas, juncos, tarayes y sauces.

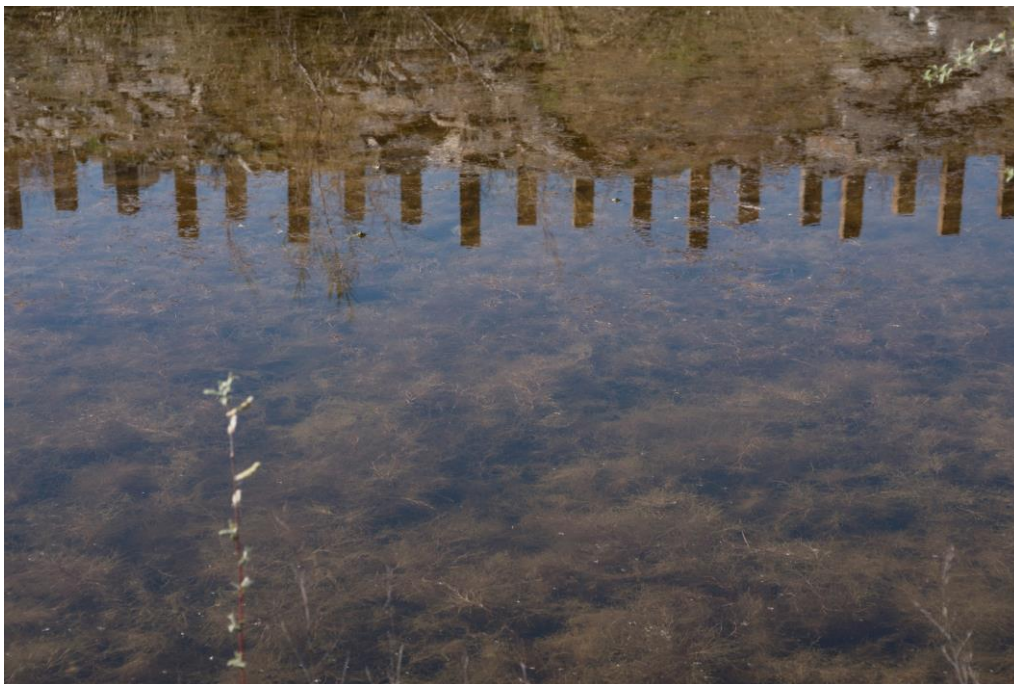
churrero que han empezado a reproducirse (Figura 26). Las aguas permanecen limpias lo que permite el desarrollo de comunidades de Potamogeton y Charas (Figura 27). Un factor determinante en la limpieza de las aguas de esta balsa puede ser que se llena por rebose. Además antes de pasar de una balsa a la otra, el agua debe pasar por una comunidad de espadañas que podría favorecer el filtrado de la misma.

Figura 27. Detalle de la población de *Potamogeton pectinatus* y *Chara* en la balsa pequeña de Fase 2.

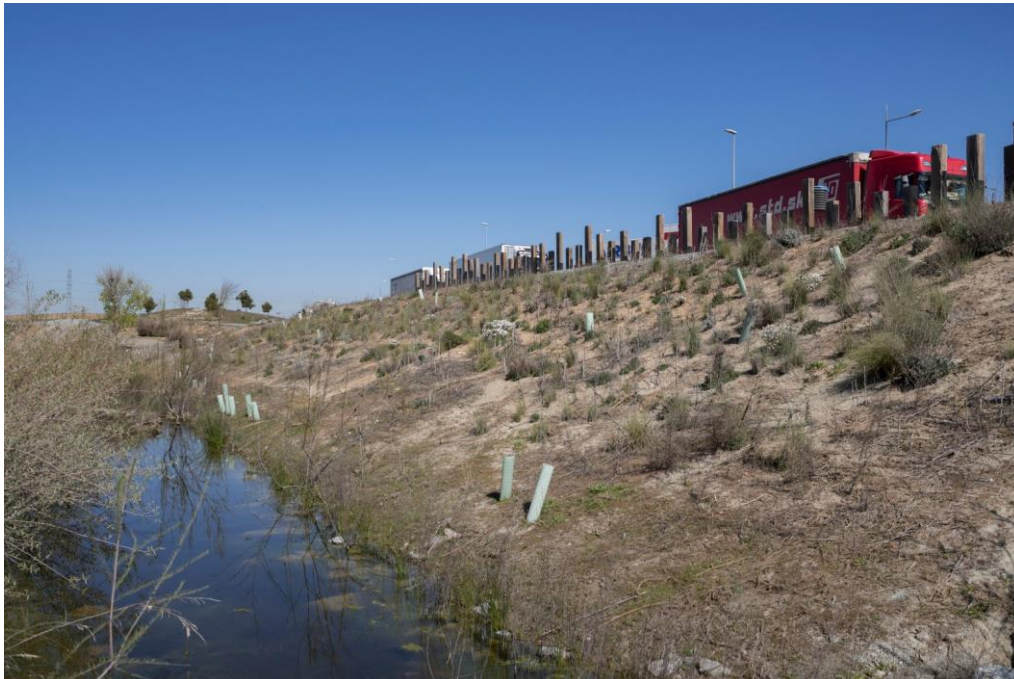
Figura 29. Zona contigua a la anterior que muestra una buena cobertura de tomillar-espartal-albardinar que se empieza a reproducir por sí mismo.

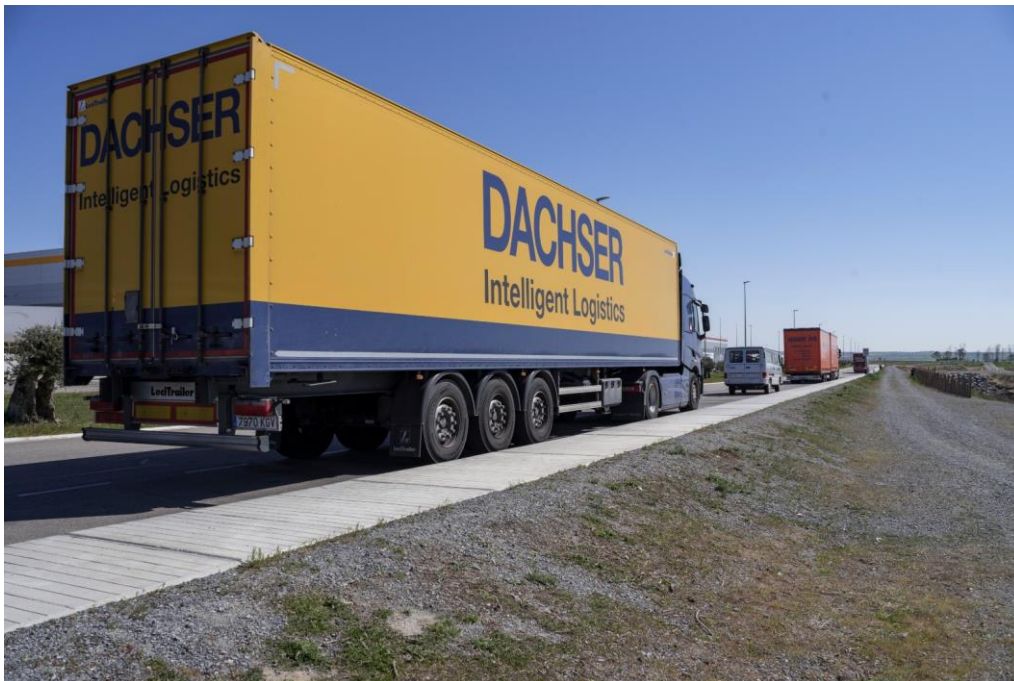
En las zonas exteriores a las balsas se restauraron tomillares y espartales que en general muestran buen aspecto, dejando aparte el problema de eutrofización de suelos provocada por contaminación. Otros de los problemas detectados es el desbroce sistemático en algunas zonas debido a la falta de marcaje de las plantas (Figura 34). Existen otras zonas (Figura 35) que podrían albergar este tipo de hábitat en las zonas anejas y que actualmente se encuentran con un estrato de zorra y pasto. Finalmente, este tipo de matorral permite que las plantas puedan encontrarse más juntas, de esta manera el matorral se densifica y es capaz de proteger y generar más materia orgánica en el suelo., sería recomendable reforzar algunos de los tomillares por encontrarse los individuos dispersos (Figura 35).

Figura 35. Talud exterior que puede ser susceptible de matorralización.

Se recomienda densificar con matorral las zonas que han quedado más desprovistas y el marcaje de las plantas ya establecidas para evitar su desbroce.

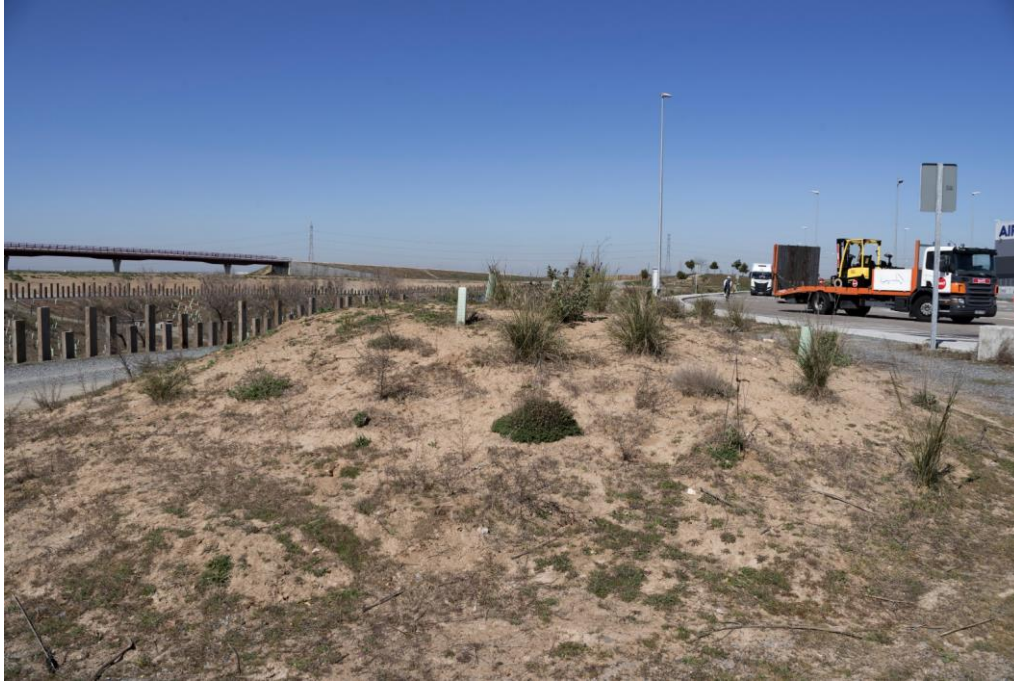
Figura 36. Ejemplo de tomillar poco denso que puede ser reforzado, aunque no debe ser prioridad.

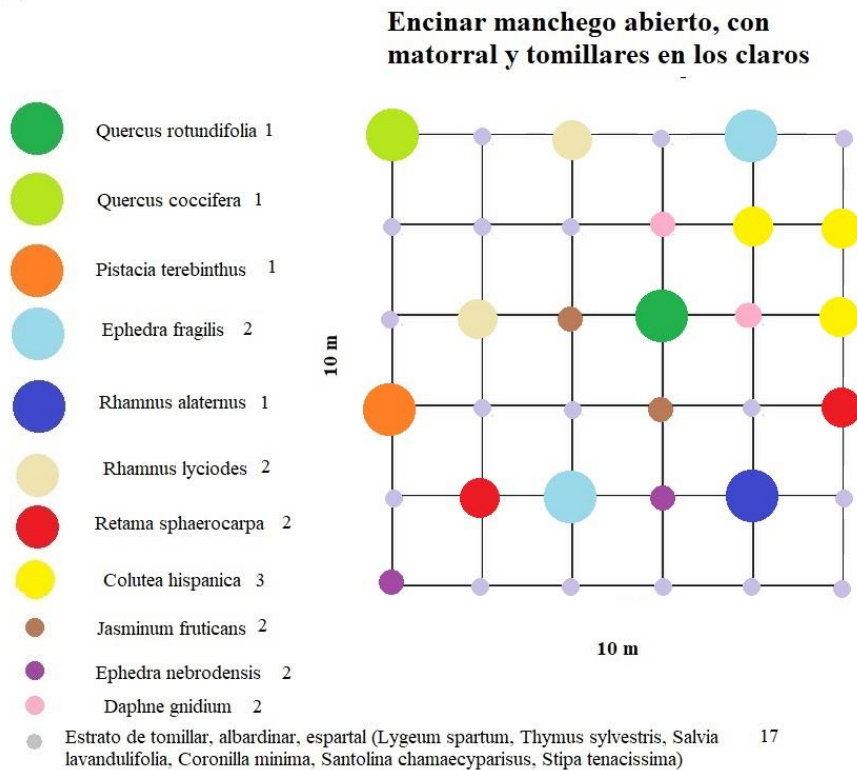
Figura 38. Parcela modelo e encinar manchego en tomillar en los claros

1. Si el tamaño de las parcelas va a ser similar a los rodales usados en fase 3, se disponga en cada rodal de un máximo de entre 10 y 20 plantas dependiendo de las especies y tipos de hábitats a restaurar. Una disposición aleatoria obliga al segado a mano (desbroce), que suele ocasionar daños en los individuos plantados.
2. Pasar a otro tipo de unidad de plantación como el que se muestra en la figura 37. La disposición en marco facilita el desbroce mediante tractor cortacésped. La elección de las especies, así como su adecuada disposición (jugando con diferentes texturas y estratos) permiten que el marco quede disimulado en los dos primeros años tras la plantación.

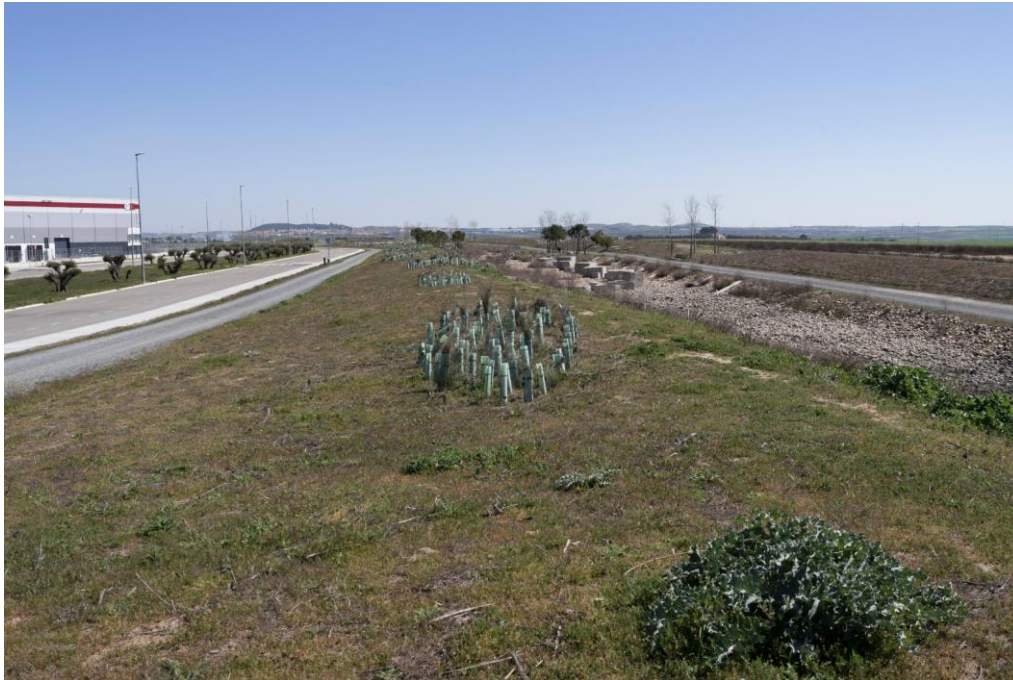
Este sistema de plantación también ha generado grandes espacios desprovistos de matorral (Figura 39). Se podrían aprovechar, sobre todo en las orientaciones más favorables, donde quedan grandes espacios que se podrían matorralizar.

Figura 39. Esta forma de plantación genera grandes espacios que podrían ser aprovechados para la introducción de otros rodales de matorral. Ladera en orientación noroeste.

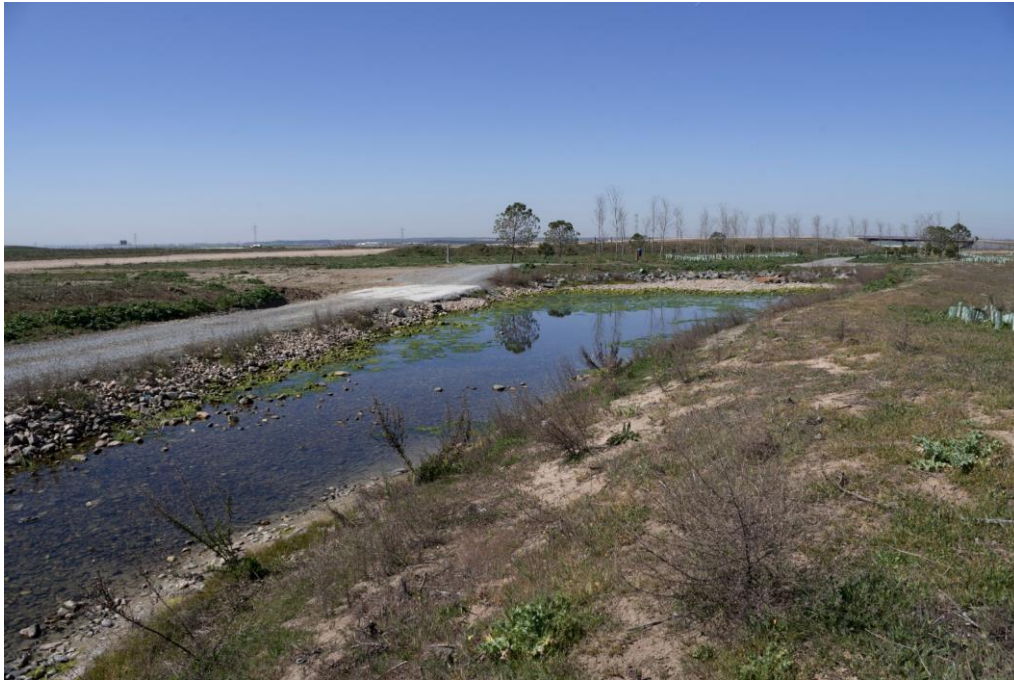
El río seco (Figura 40) continúa sin albergar vegetación. Se han encontrado algunos ejemplares de taray que han aparecido de forma espontánea. Debido a que es un entorno algo seco en verano, se hace necesario realizar la plantación en los meses de otoño y no en los de primavera como habitualmente venimos haciendo con estas especies.

Figura 40. Rio seco inundado

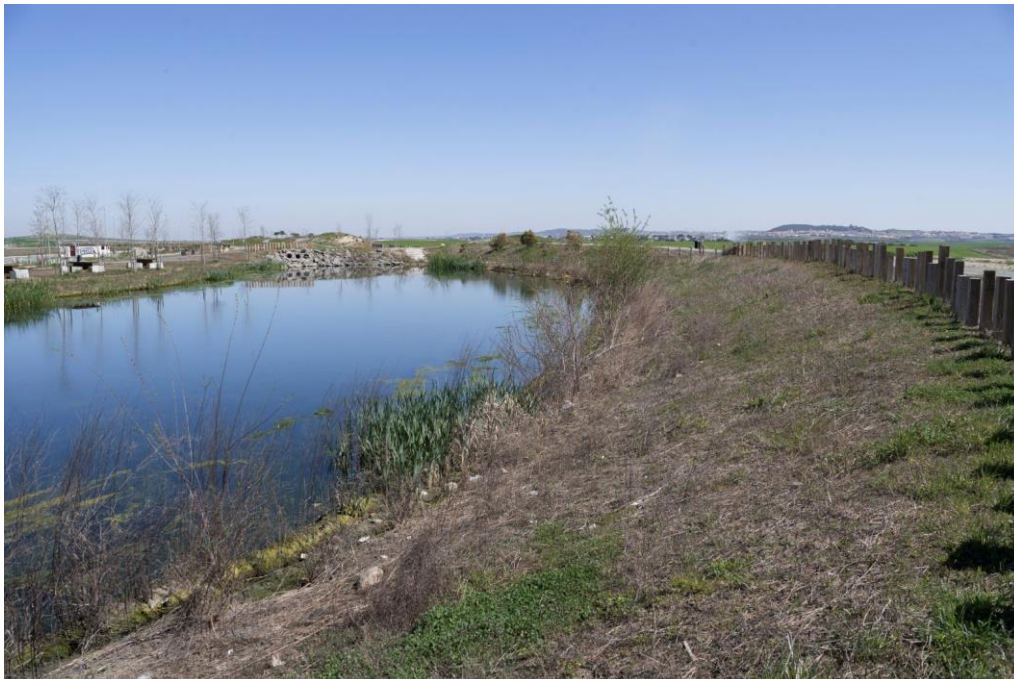
En la balsa de la que parte en río seco (Figuras 41 y 42) la vegetación edafohigrófila introducida (tarayes y sauces) se ha establecido con éxito. Algunos ejemplares muestran buen porte. Aunque los taludes de esta balsa no son muy extensos sería recomendable trabajar la matorralización con especies de bajo porte (estrato de tomillar- espartal), en las zonas altas que no están sujetas a inundaciones.

Figura 41. Taludes de la primera balsa de fase 3. Se ha trabajado la vegetación edafohigrófila. Se puede trabajar en su matorralización.

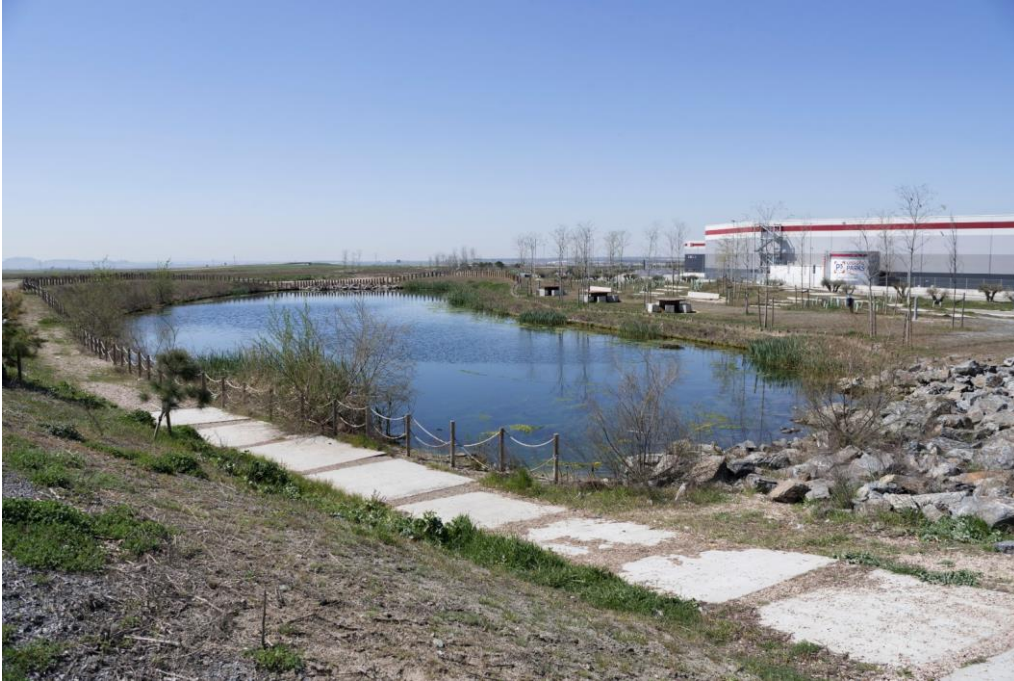
Figura 42. Vista de la balsa donde se aprecian poblaciones de tarayes y sauces.

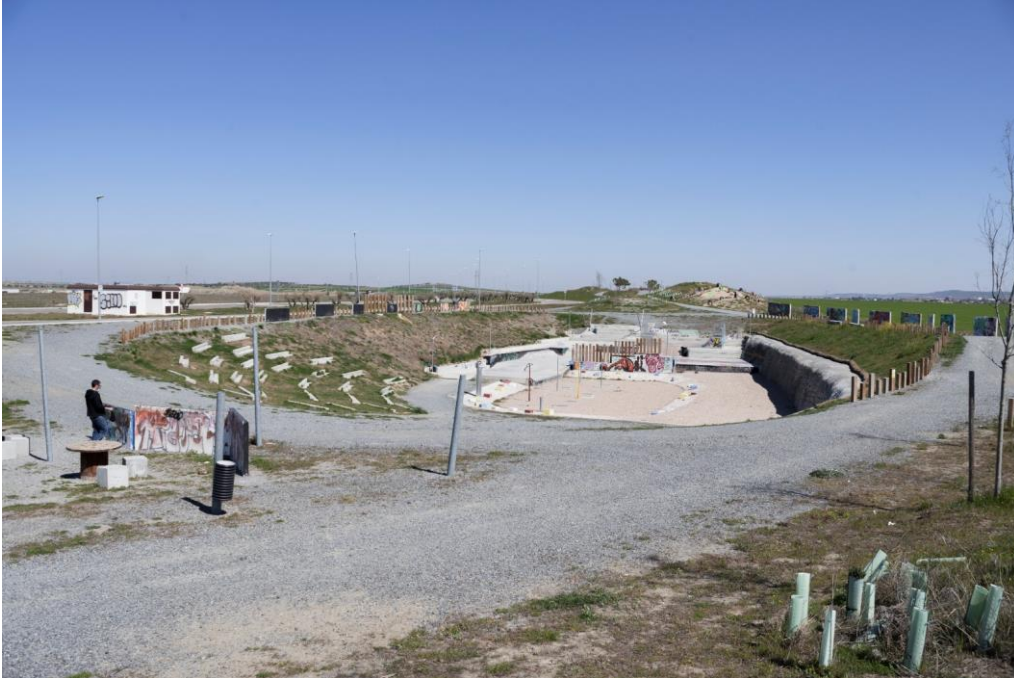
En otros entornos de esta fase existen grandes extensiones de talud que albergan pastos de diferentes tipos. En la Figura 44 puede observarse la diferencia en cuanto al establecimiento de la hidrosiembra típica, a la derecha de la imagen y por encima del rocódromo la

hidrosiembra permanece verde (orientación noroeste), por el contrario, el talud de la izquierda con orientación sureste, la hidrosiembra ha ido desapareciendo. En general en estas zonas puede introducirse un estrato de matorral. En concreto las zonas que muestran estas orientaciones más favorables, como también se muestra en la Figura 45, podrían albergar un estrato de encinar que aportaría gran valor desde el punto de vista de la biodiversidad.

Figura 44. Taludes del Skate Park que podrían ser matorralizados.

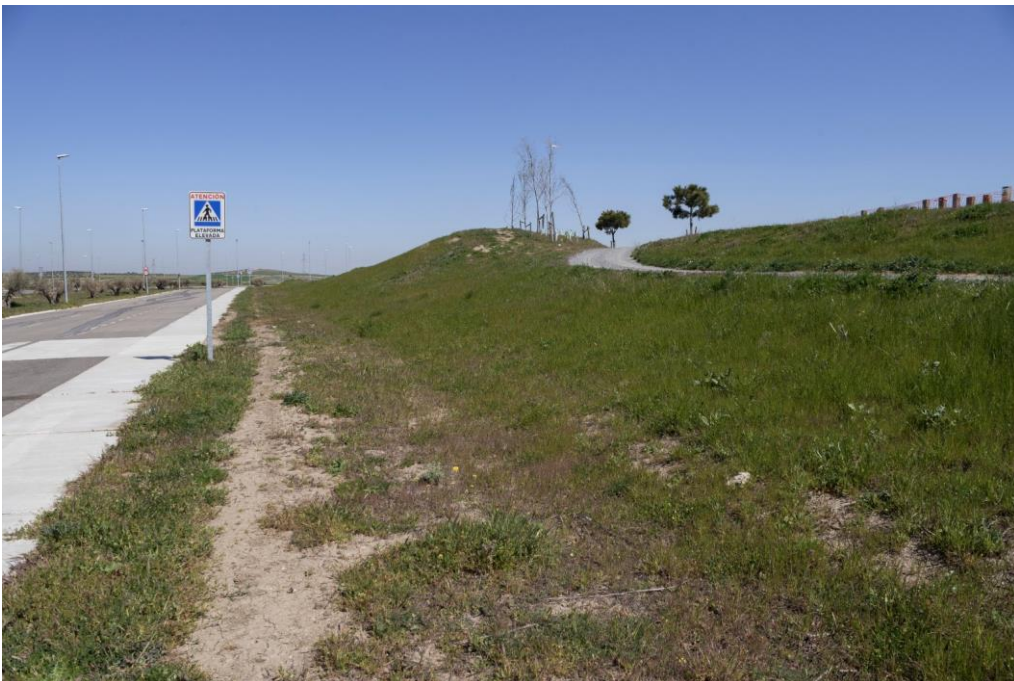
Figura 45. Grandes taludes en los que se podría favorecer la matorralización.

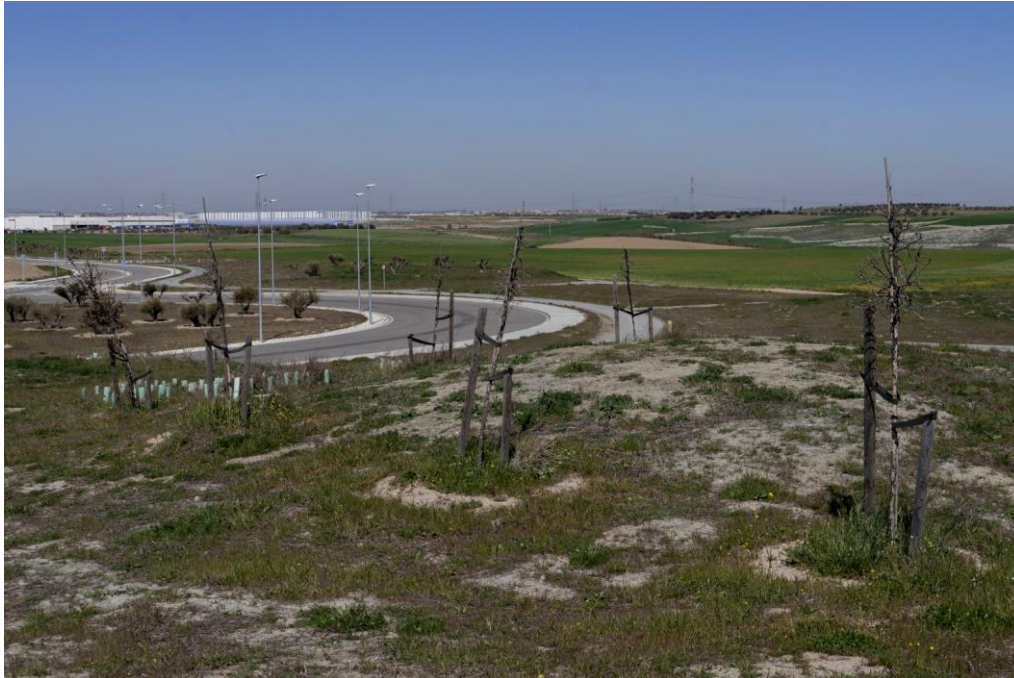
Figura 46. Encinas que deberían ser retiradas dado que murieron hace años.

En la parte final del vial se encuentra un grupo de encinas de mayor porte que no han sobrevivido (Figura 46), se debería proceder a su retirada. Tras su retirada y teniendo en cuenta que no es una zona estancial se puede proceder la introducción de encinas y otras especies de menor porte, pero con mayores posibilidades de supervivencia.

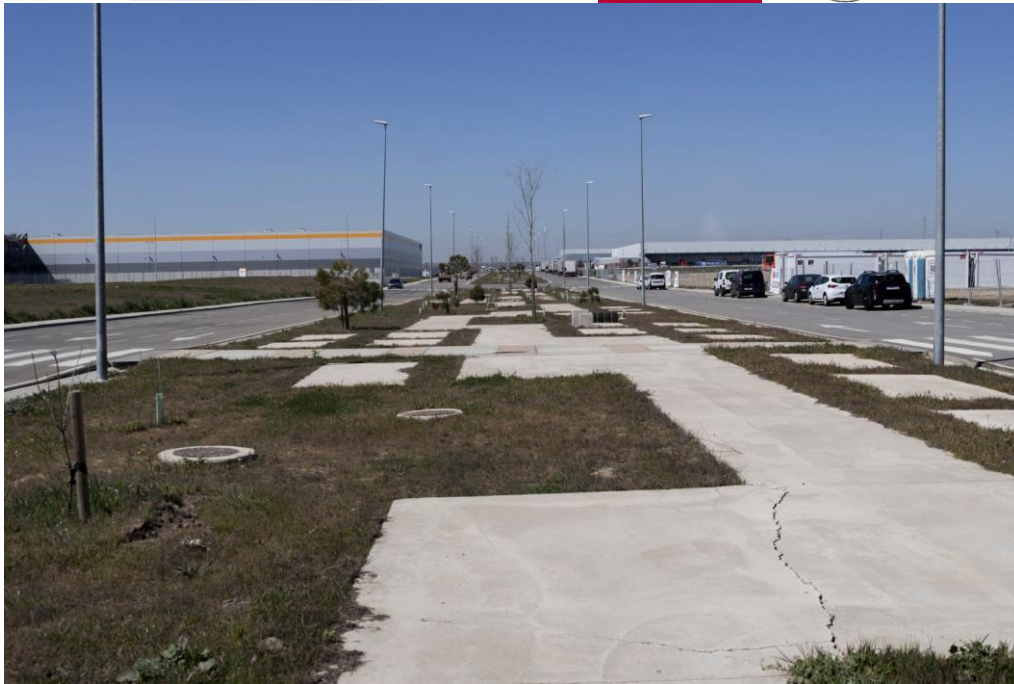
En la mediana B13 se han realizado trabajos de plantación en el mismo sentido que los realizados en la mediana B12. También se introdujeron algunos ejemplares de mayor porte (*Quercus coccifera*, *Rhamnus alaternus*, *Ephedra fragilis*) y de forma aislada en las zonas laterales de pastos. Puede continuarse el trabajo en estas zonas ya que, debido a su gran extensión y a la llegada de la pandemia, no pudieron ser finalizadas.

Figura 47. Mediana aneja a la nave de Amazon, puede seguir el mismo tratamiento que la B12. Se inició hace dos campañas y falta ser terminada.

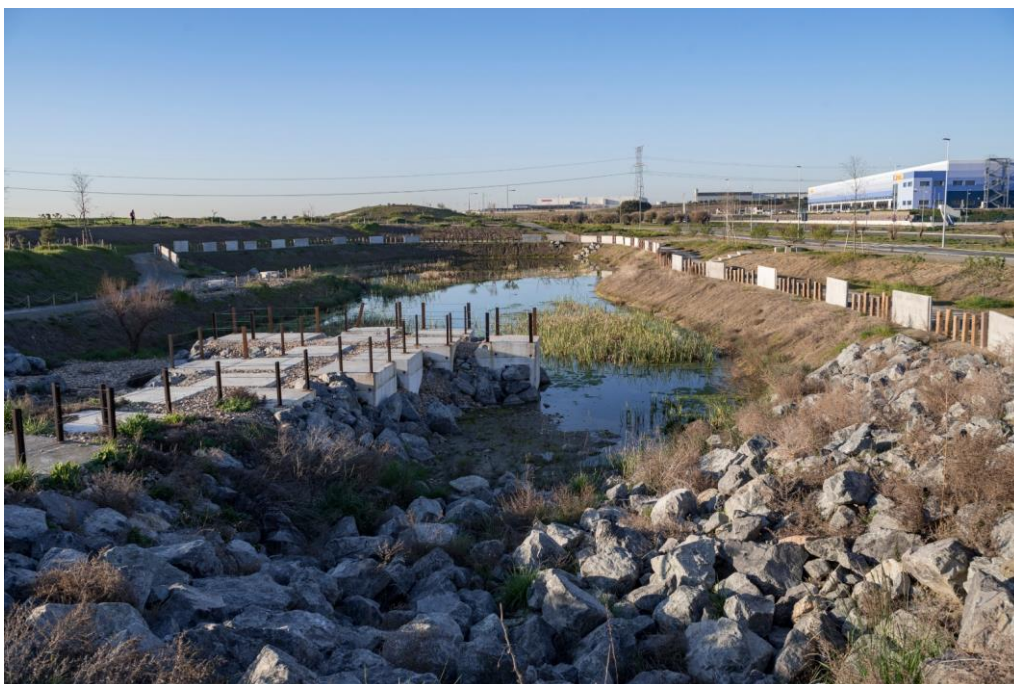
En general en la Fase 4 faltan trabajos de matorralización. Se ha trabajado en la vegetación edafohigrófila y falta trabajar en la vegetación climatófila. Se ha propuesto el diseño de nuevos hábitats a los alumnos en prácticas. En la balsa de Fase 4 (Figura 48 y 49) una parte de la vegetación edafohigrófila llegó de forma espontánea (eneas y algunos tarayes), en la pasada primavera fueron introducidos sauces y tarayes que se establecieron con éxito.

Figura 48. Vista de la balsa de Fase 4.
