INFORME SOBRE EL ESTADO DE LAS ZONAS VERDES DE PLATAFORMA CENTRAL IBERUM

Primavera 2021

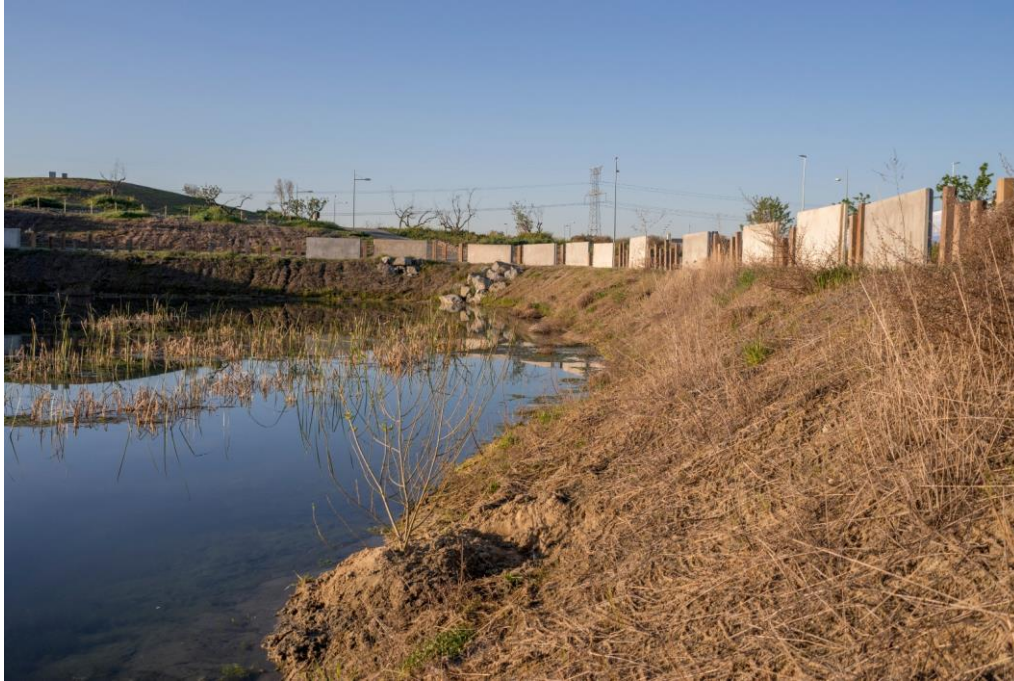
En general en la Fase 4 faltan trabajos de matorralización. Se ha trabajado en la vegetación edafohigrófila y falta trabajar en la vegetación climatófila. Se ha propuesto el diseño de nuevos hábitats a los alumnos en prácticas. En la balsa de Fase 4 (Figura 48 y 49) una parte de la vegetación edafohigrófila llegó de forma espontánea (eneas y algunos tarayes), en la pasada primavera fueron introducidos sauces y tarayes que se establecieron con éxito.

Figura 49. Vista de los taludes de la balsa. Se ha trabajado la vegetación edafohigrófila. Falta matorralización.

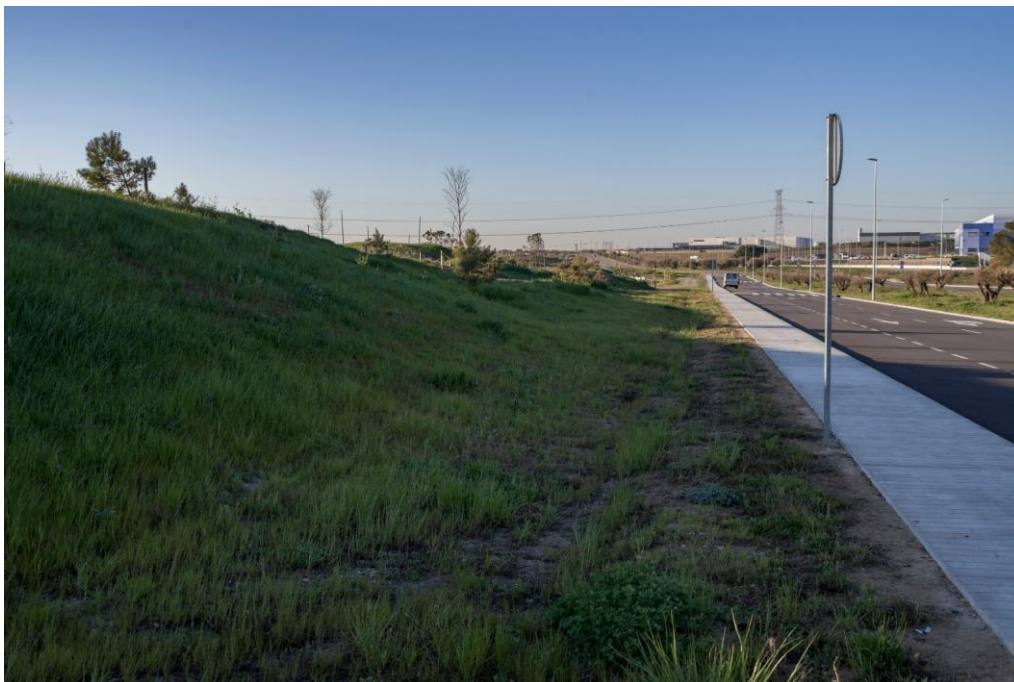
En la Fase 4 hay grandes extensiones de talud que en la actualidad sólo albergan pastos y estrato arbóreo. Es recomendable la introducción del estrato de matorral. En la Figura 50 se muestra uno de los taludes con potencial para albergar estrato de matorral.

Figura 50. Grandes taludes en Fase 4 que podrían ser matorralizados.

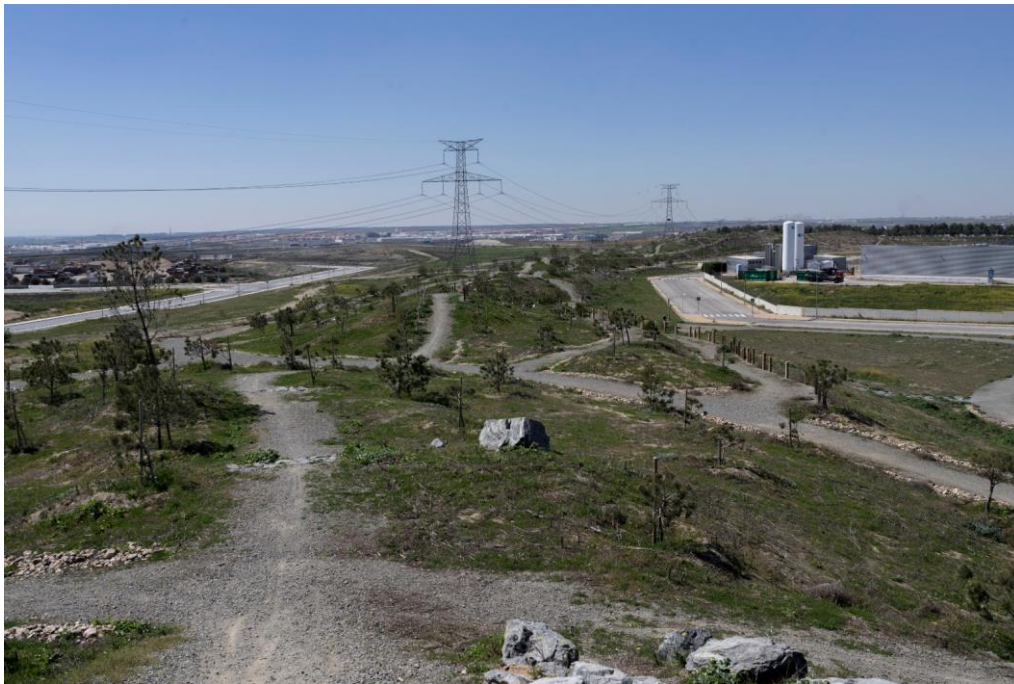
En la Fase 6 el Circuito de MTB se encuentra aún sin matorralizar (Figuras 51 y 52). Como se observa en las figuras mencionadas sólo se tiene estrato arbóreo y pastos. Al tener el circuito una vocación de uso tanto por ciclistas en el día a día como en competiciones con público es necesario establecer cuidadosamente las zonas donde se introducirá la vegetación. Las parcelas elegidas no deberían interferir con el tránsito de las bicicletas ni con las posibles zonas donde se ubicaría el público.

Figura 51. Vista del Circuito de MTB con estrato de arbóreo y pastos.

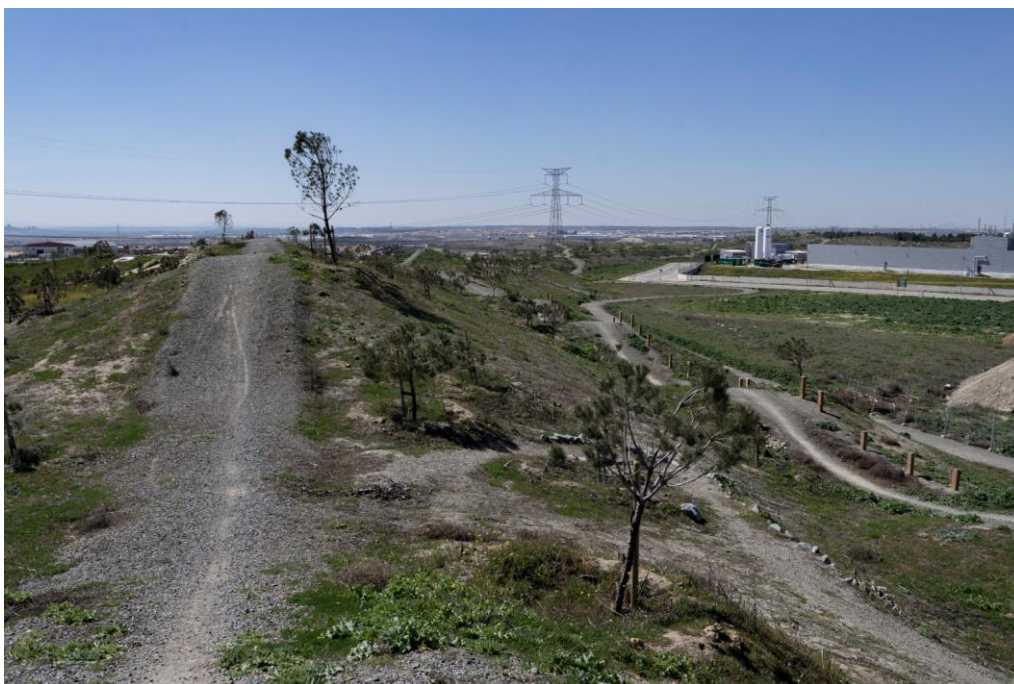
Figura 52. Vista del Circuito de MTB con estrato de arbóreo y pastos.

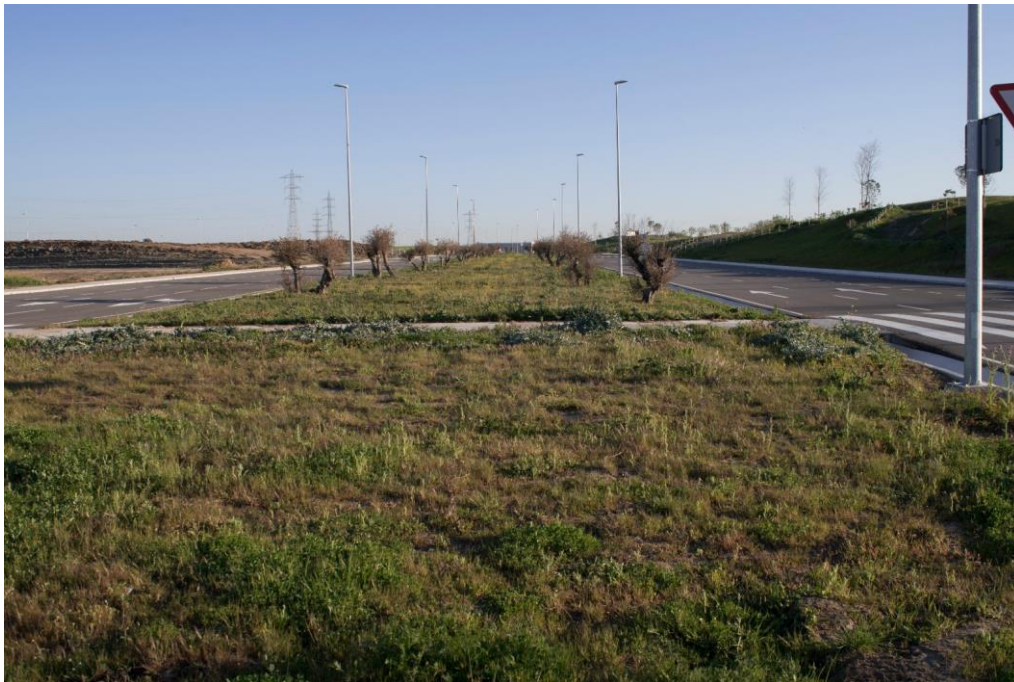
Plataforma Central Iberum alberga grandes espacios como rotondas y medianas (Figura 55). Estos espacios ofrecen multitud de oportunidades para el establecimiento de diferentes comunidades vegetales. En la actualidad la mayoría de estas zonas muestran únicamente dos estratos (los pastos y el arbóreo, formado por olivos principalmente). Falta estrato de matorral, que se podría incluir de forma puntual en sitios estratégicos, con el objetivo de aumentar la diversidad.

Figura 55. Vista de mediana con estrato de pasto y olivar

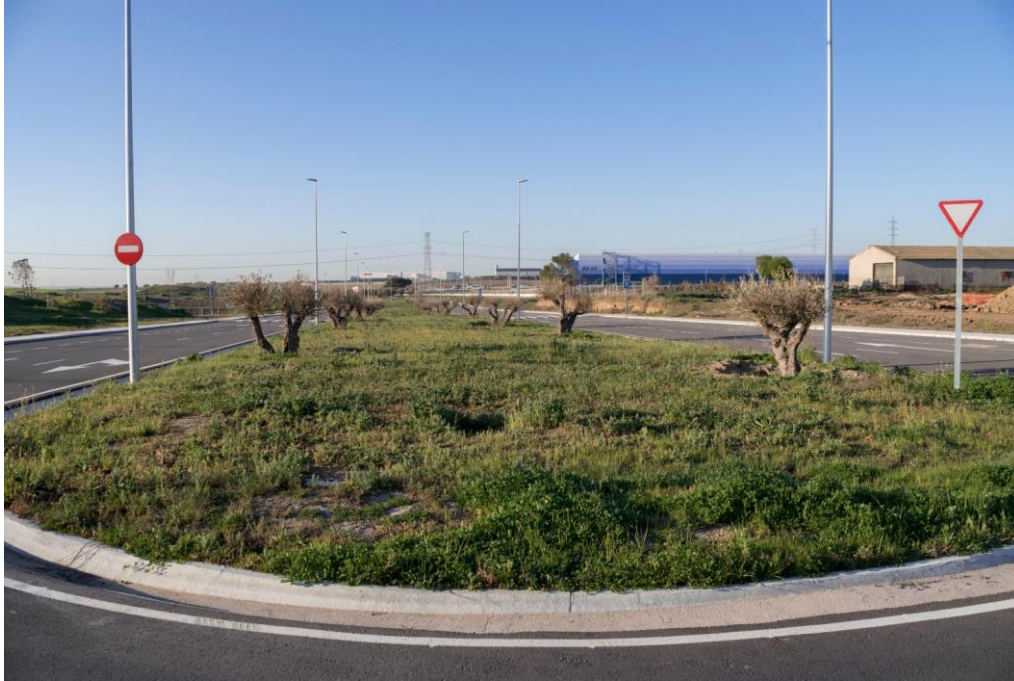
Figura 56. Mediana con estrato de pasto y olivar.

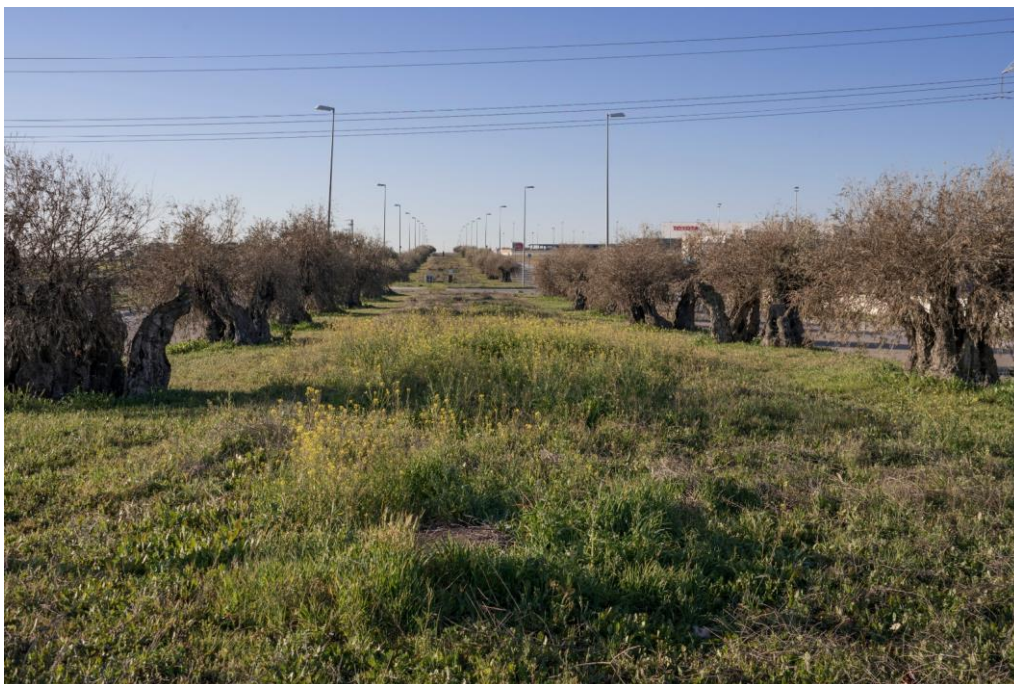
El desbroce del borde de las medianas y rotondas está dando un buen resultado. Permite dar una imagen de gestión a la vez que se permite el desarrollo de pastos arvenses y preservar la cubierta vegetal del exceso de desbroces.

Figura 57. Mediana con estrato de pasto y olivar con tratamiento de desbroce en los bordes.

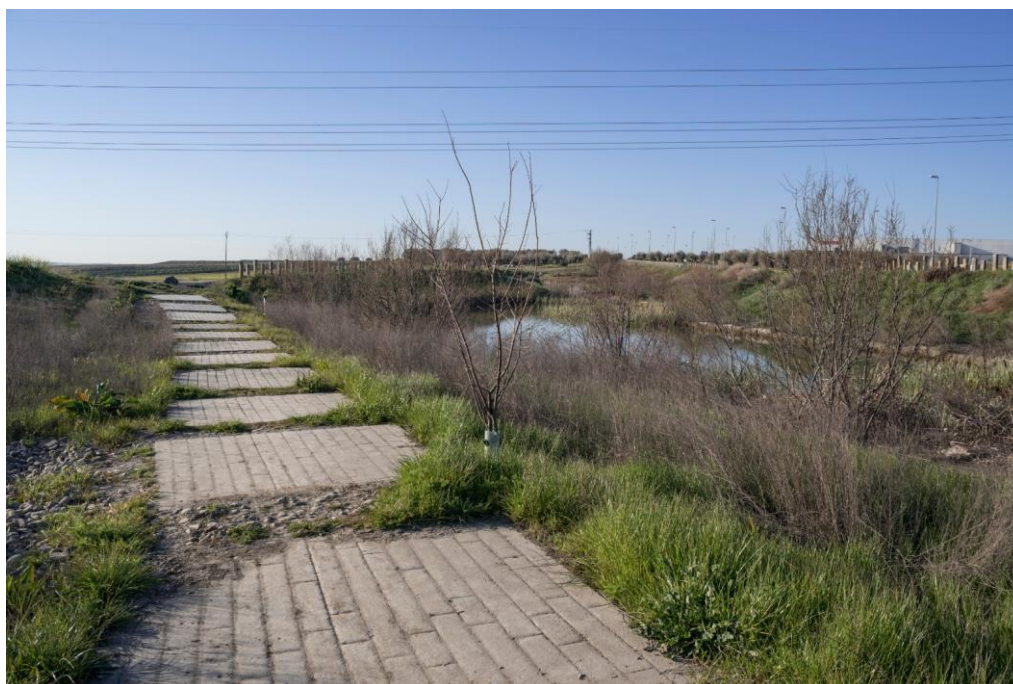
Figura 63. Ejemplar de olmo superviviente en la balsa de Fase 0, probablemente el que presenta mejor porte en la actualidad.

- Balsa de Fase 0: en la zona de entrada de aguas pluviales (Figura 63) se ha producido gran mortalidad, en parte también debido a las obras de mejora para evitar la entrada de aguas residuales. Sin embargo, esta zona alberga actualmente el ejemplar mejor desarrollado.
- Balsa pequeña olivar: los ejemplares introducidos no muestran mucho desarrollo, aunque en general presentan buena supervivencia.
- Mediana B 12: los ejemplares introducidos se encuentran en buen estado.
- Balsa pequeña Fase 2: la supervivencia había sido buena en esta parte. Sin embargo, bastantes ejemplares perdieron el protector o lo tenían demasiado bajo fueron

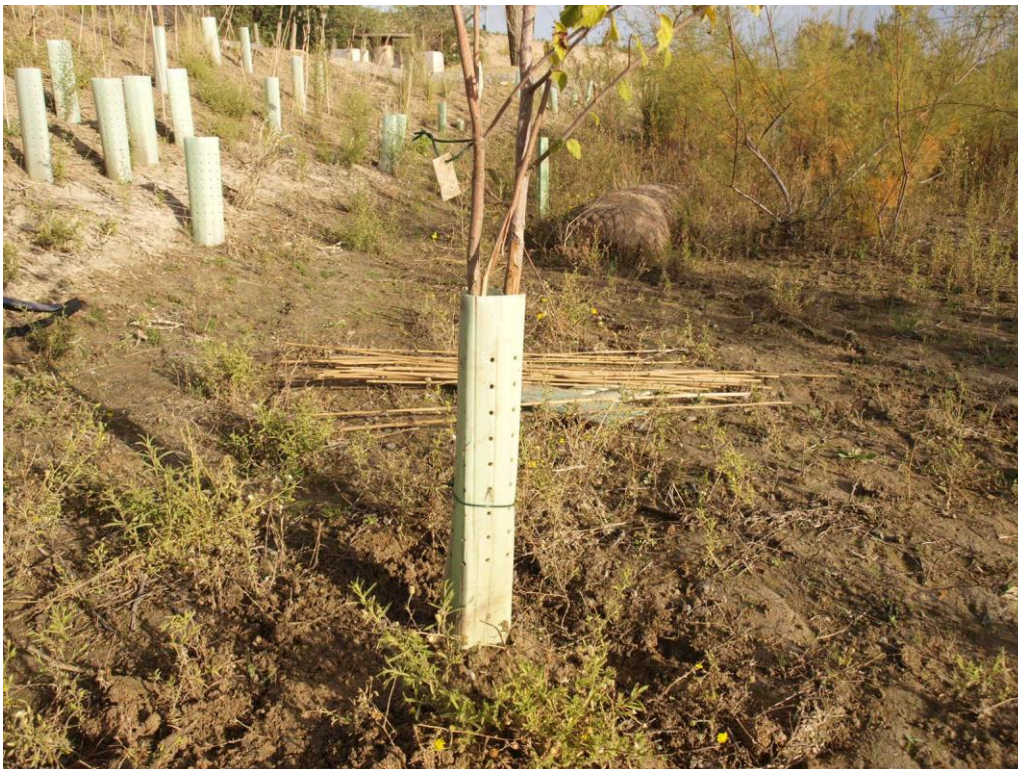
ramoneados por los conejos (Figuras 64 a 67), esto provocó la pérdida de la estructura aérea de algunos ejemplares (Figura 68). Los protectores fueron repuestos, sin embargo, la mayoría de estos árboles ya se encontraban demasiado dañados para conservar su estructura.

Figura 68. Ejemplar de olmo superviviente en la balsa de Fase 2, al que se le instaló un nuevo protector y una nueva etiqueta.
